# **EVALUACIÓN TOMOGRÁFICA POSTOPERATORIA DE MATERIAL DE ARTRODESIS CON TORNILLOS PEDICULARES TORÁCICOS.**

Unidad de Diagnóstico Precoz (UDP) Doctor Horacio Argentino Dupuy . Escobar, Bs As-Argentina.

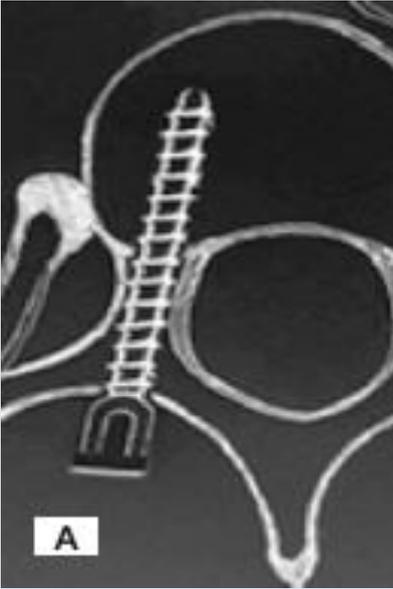
A - El tornillo se encuentra completamente incluido dentro del pedículo.

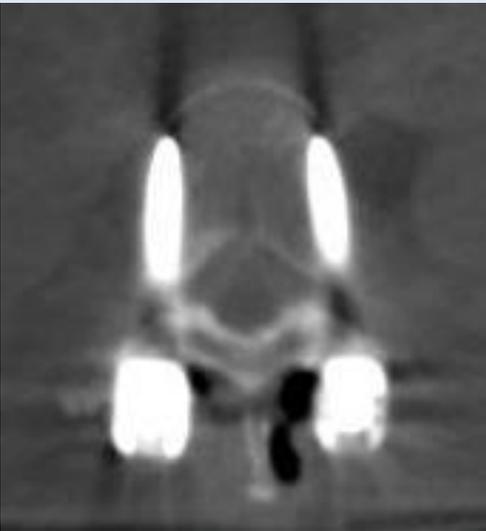
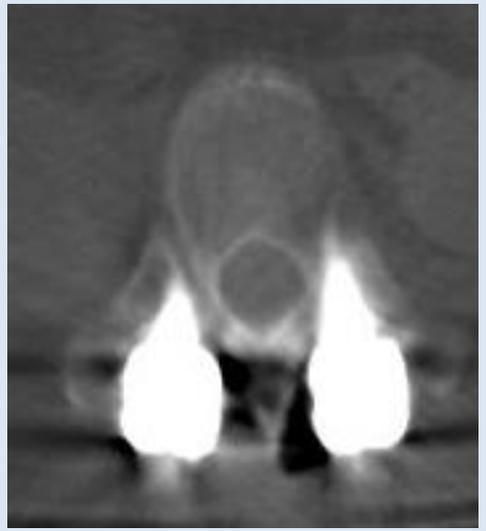
B - El tornillo se encuentra perforando alguna cortical del pedículo, pero aún se mantiene contenido en él.

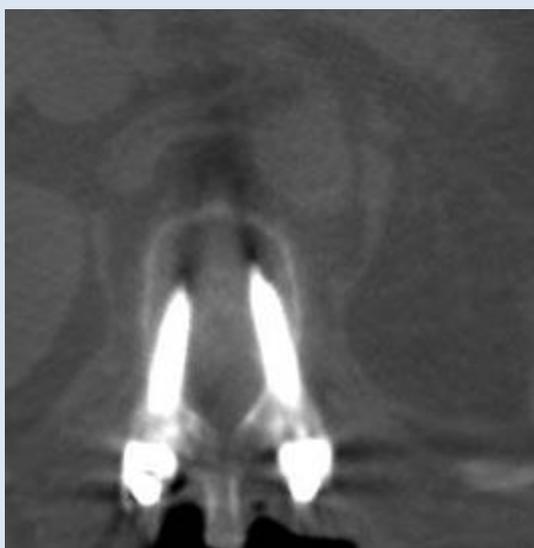
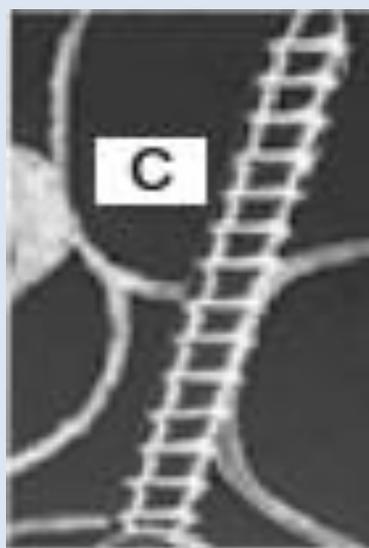
C - El tornillo penetra menos de 2 mm a través de la cortical pedicular.

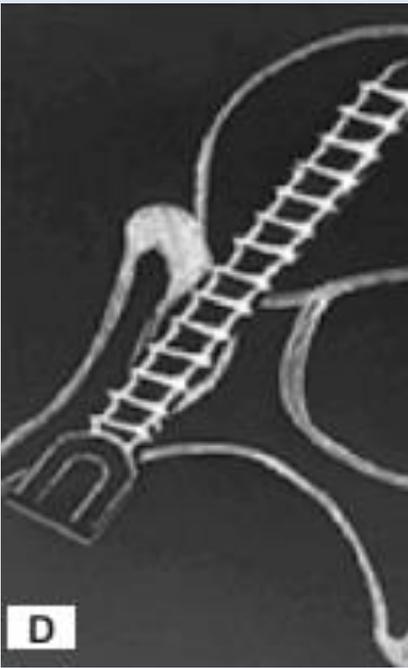
D - el tornillo se encuentra en la unidad costo-vertebral.

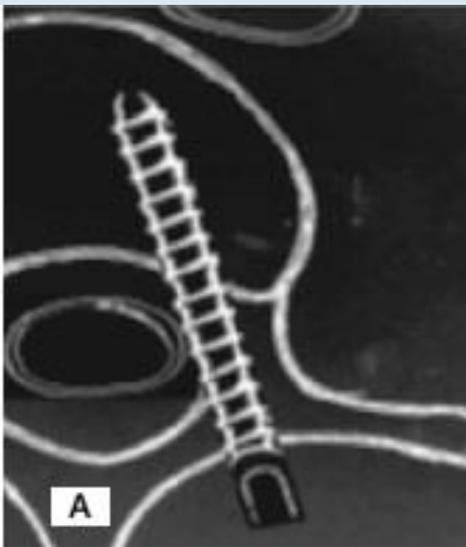
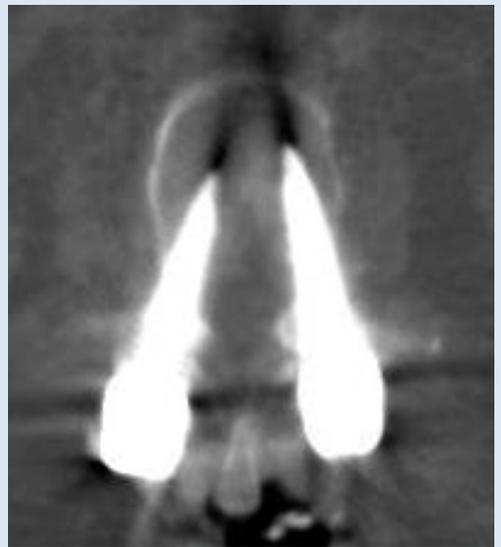
El tornillo perfora mas de 2 mm la cortical del pedículo, hacia el canal medular, sin generar sintomatología.

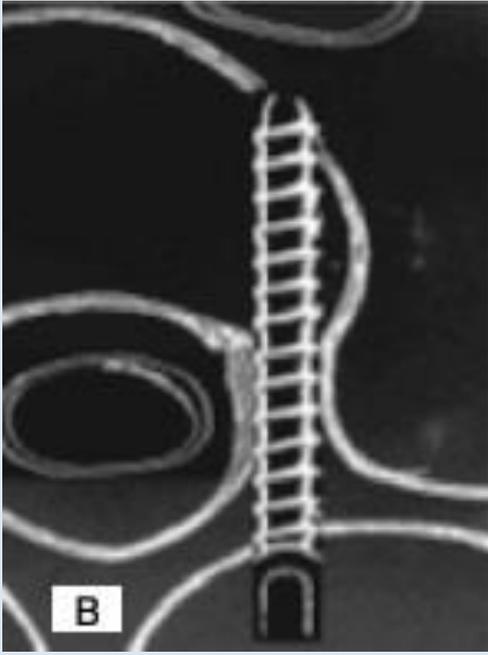
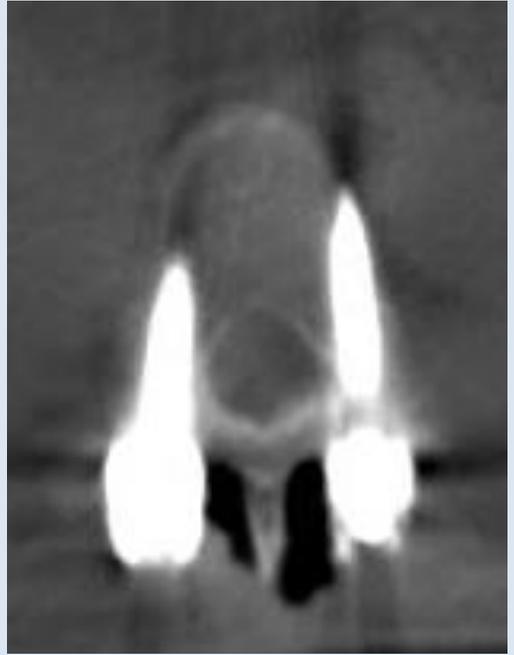
El tornillo perfora la cara anterior, sin asociarse a lesión vascular.

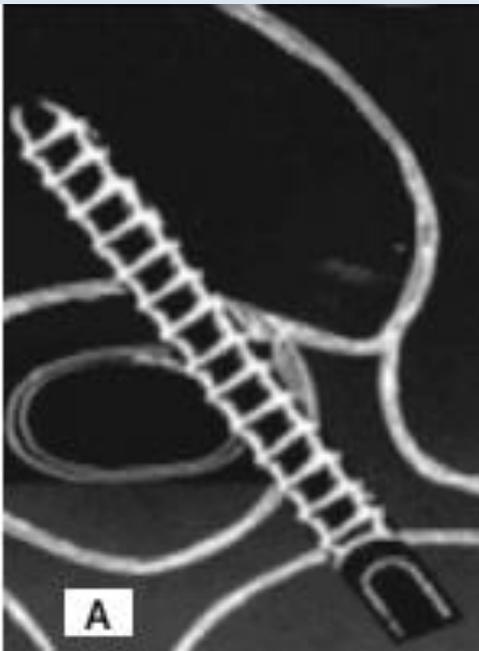
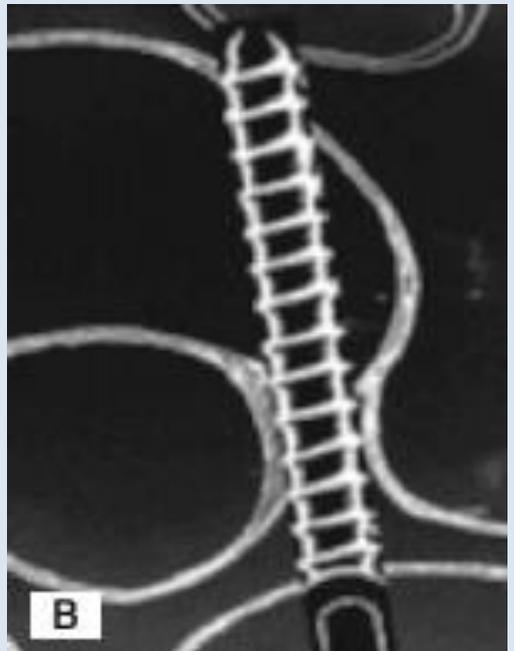
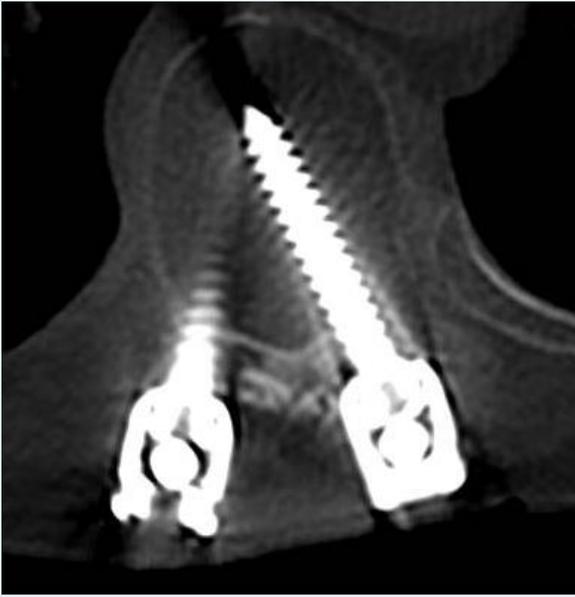
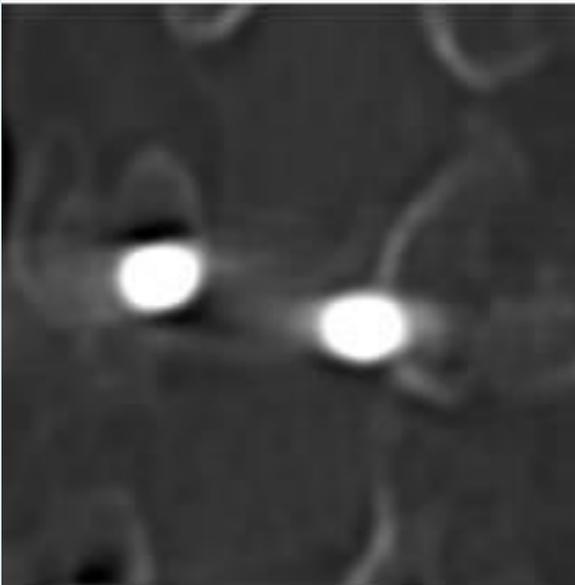
Cortes axiales y coronales que evidencian desplazamiento del material de artrodesis hacia el canal medular, generando sintomatología neurológica.

**TIPO III:** son los que producen lesión neurovascular. Lesión medular, cuando el tornillo se proyecta hacia el canal medular y/o vascular , cuando se extiende mas allá de la cortical hacia anterior.
