SIGNOS EN RADIOLOGIA SIMPLE DE ROTURA DE LIGAMENTO CRUZADO ANTERIOR

Clínica Privada Vélez Sarsfield
Córdoba, Argentina.

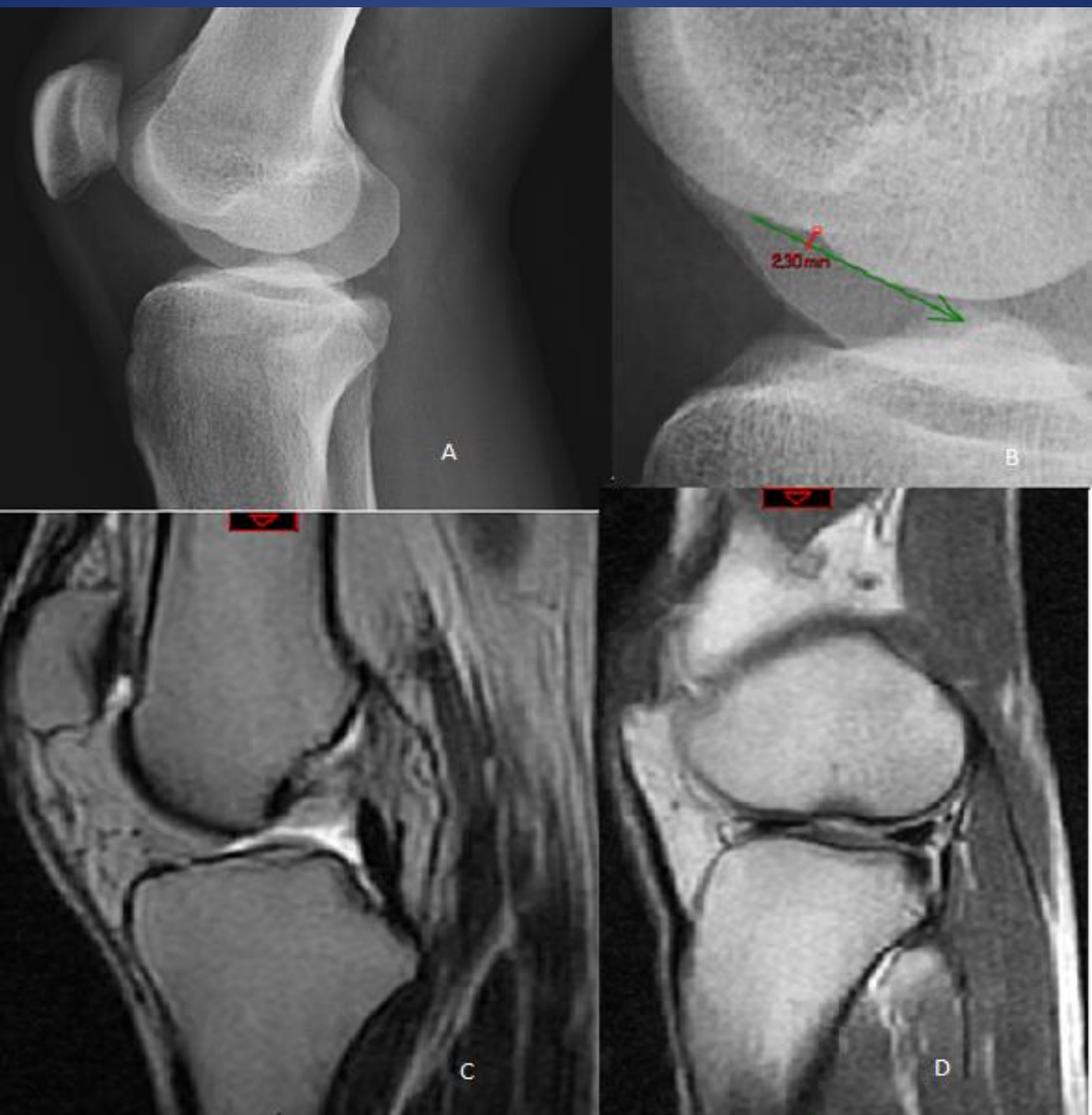
*A - B: Rx rodilla (perfil):
Signo del surco profundo (> 2 mm).*

*C - D: RMN: Sag T2 Y DP: rotura LCA y
fractura osteocondral en cóndilo femoral
externo
(mismo paciente de A y B).*

- Signo del “surco profundo”:

Contusión ósea o fractura osteocondral en el tercio medio y declive del cóndilo femoral externo por un impacto contra el aspecto posterior del platillo tibial externo, produciendo un aumento en la profundidad del surco normal del cóndilo (mayor a 2 mm).

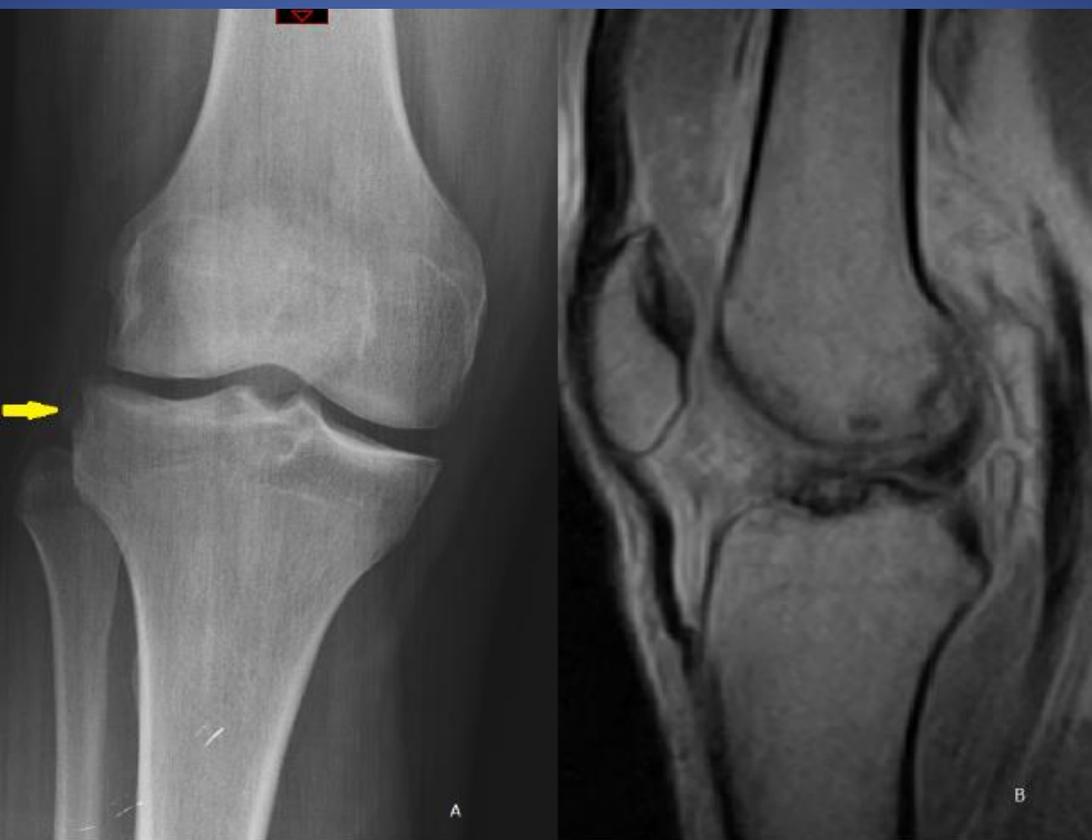
*Rx rodilla derecha (AP):
Fragmento óseo
avulsionado
correspondiente a una
Fractura de Segond .*

*RMN Sag DP:
ruptura LCA del
mismo paciente que
la imagen anterior.*

- Fractura de Segond:

Fractura avulsión de un fragmento de la meseta tibial externa, en zona de inserción del ligamento capsular lateral, (también llamado ligamento anterolateral), debido a un mecanismo de rotación interna y varo forzado.

La imagen típica de la fractura de Segond es la de un pequeño fragmento óseo curvilíneo, menor de 15 mm, paralelo a la cara lateral de la meseta tibial, asociado a un defecto óseo en la superficie "donante".

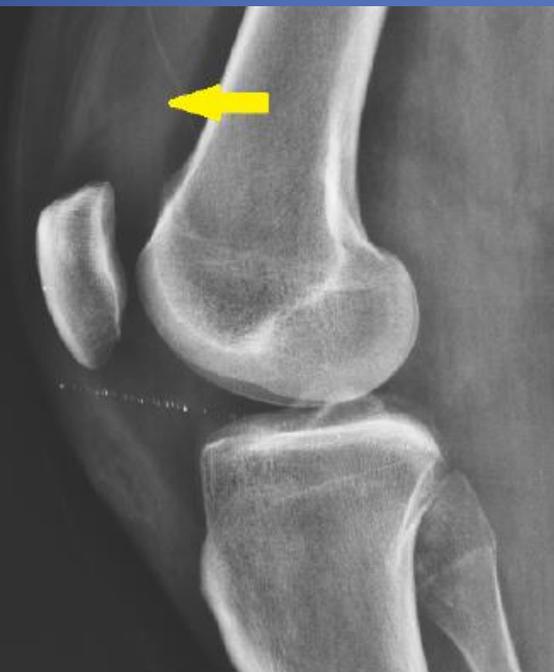
*Rx rodilla (perfil):
aumento del espacio a
nivel del receso
supratelar.*

- Derrame articular: se manifiesta por aumento del espacio a nivel del receso supratelar.

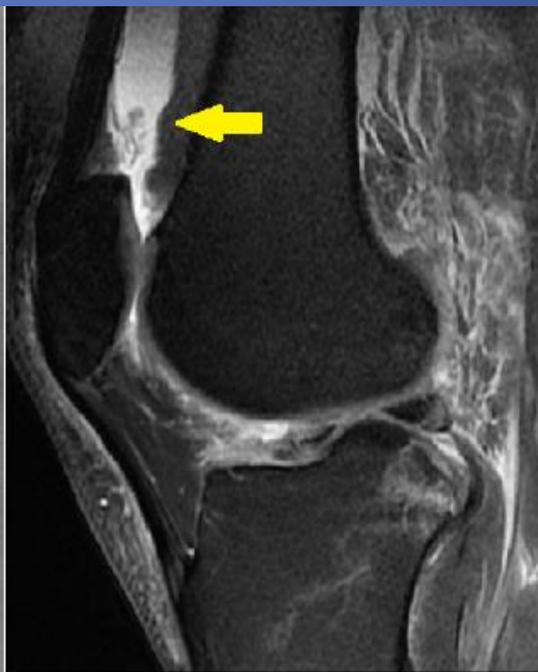
*RMN Sag DP FAT
SAT: derrame
articular.*

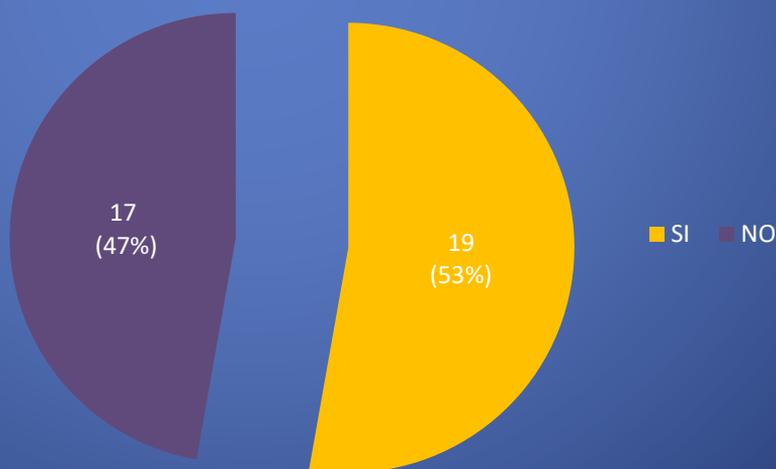
Derrame articular

El signo radiográfico que se presentó con mayor frecuencia, aunque este es de tipo inespecífico, fue el del derrame articular (fig 7), en un 56% de los casos (19 pacientes).
