# MÁS ALLÁ DEL HUESO

LO SIMPLE DE LA RADIOGRAFÍA EN LA DETECCIÓN DE  
FRACTURAS OCULTAS

# OBJETIVOS

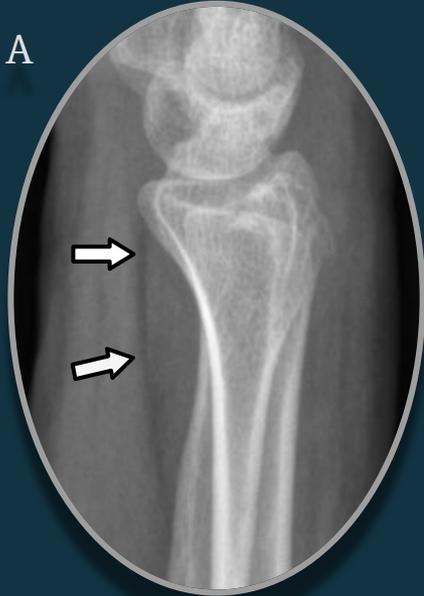
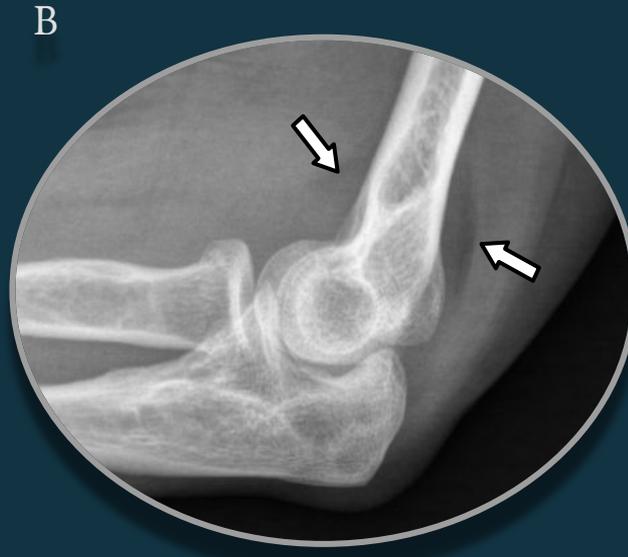
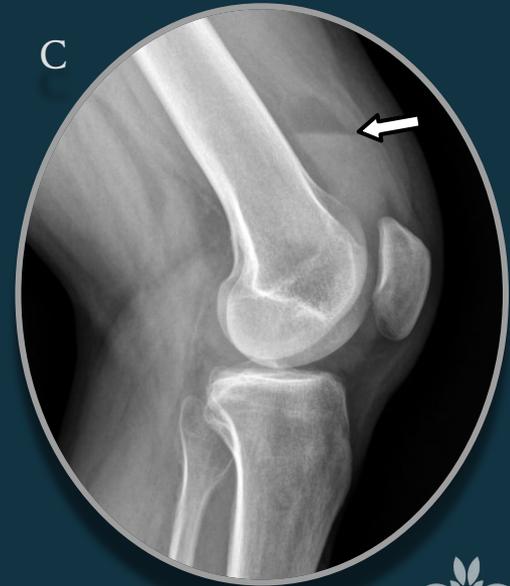
Las almohadillas grasas periarticulares pueden verse alteradas de diferentes maneras frente a una fractura. Una puede ser por desplazamiento de las mismas, haciendo que puedan observarse fácilmente en la radiografía simple (flechas en A y B). Por otro lado, puede ocurrir derrame articular y fuga de médula ósea con contenido hemático y graso, conformando un nivel líquido-líquido (flecha en C).

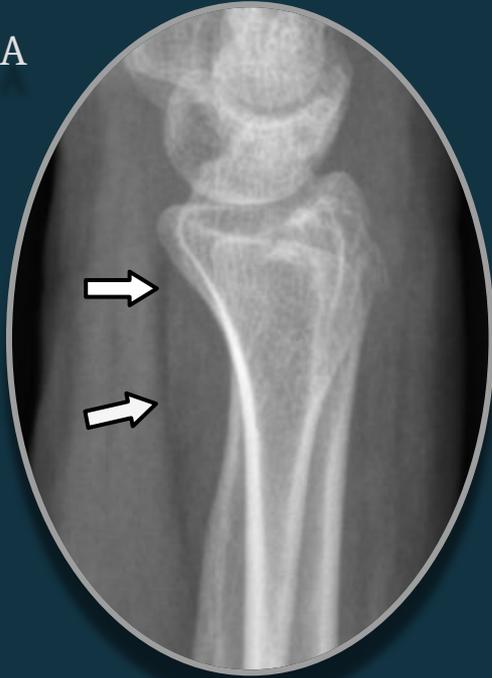
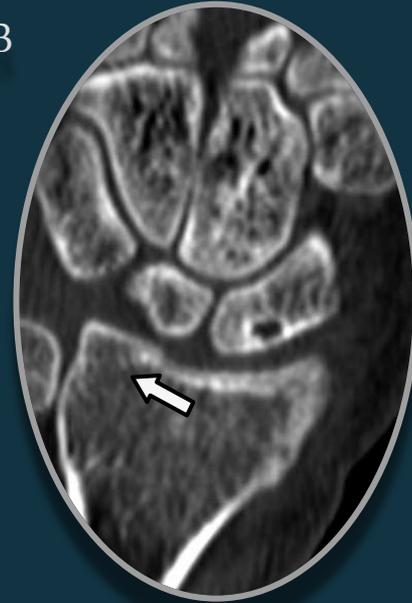
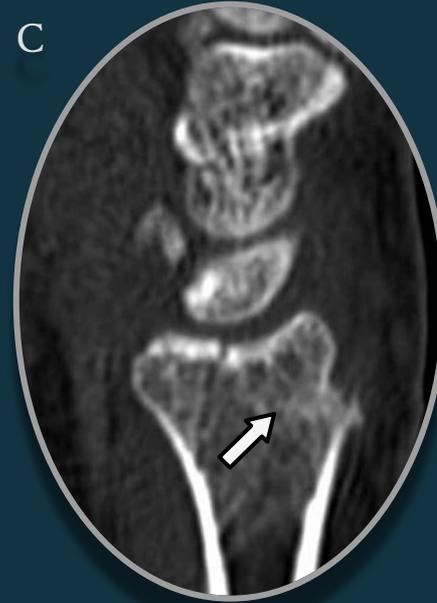
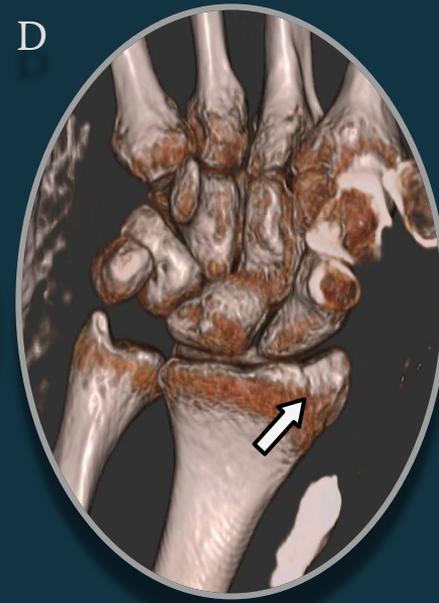
# SIGNO DEL PRONADOR CUADRADO

A. Paciente de 61 años que consulta por traumatismo de muñeca por caída. Se evidencia en la radiografía de muñeca de perfil, el desplazamiento anterior de la almohadilla grasa superficial al pronador cuadrado (flechas).

Reconstrucciones en planos coronal (B), sagital (C) , y 3D (D) de tomografía computada, donde se evidencia un trazo de fractura irregular con mínimo desplazamiento que compromete las corticales óseas a nivel de la superficie articular del radio distal.

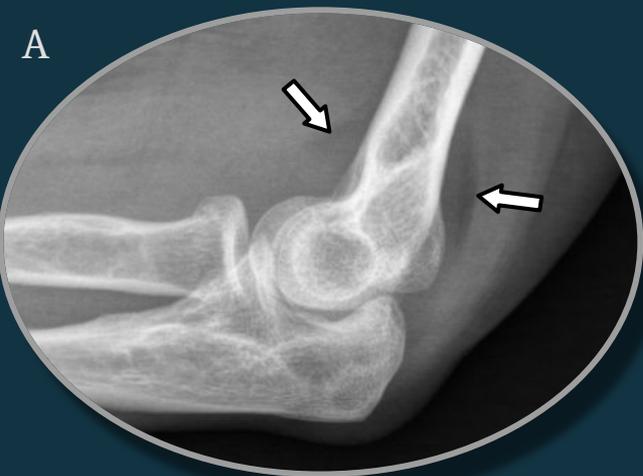
A

A. Paciente de 60 años que consulta por traumatismo de codo izquierdo por caída de propia altura. En la radiografía de perfil de codo, se evidencia el desplazamiento de las almohadillas grasas anterior y posterior (flechas), conformando el signo de la vela.

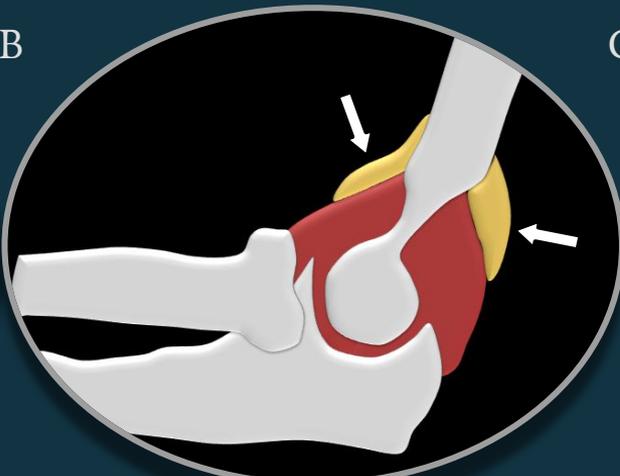
B

B. Esquema donde se demuestra el desplazamiento de las almohadillas grasas periarticulares del codo (flechas) por derrame articular.

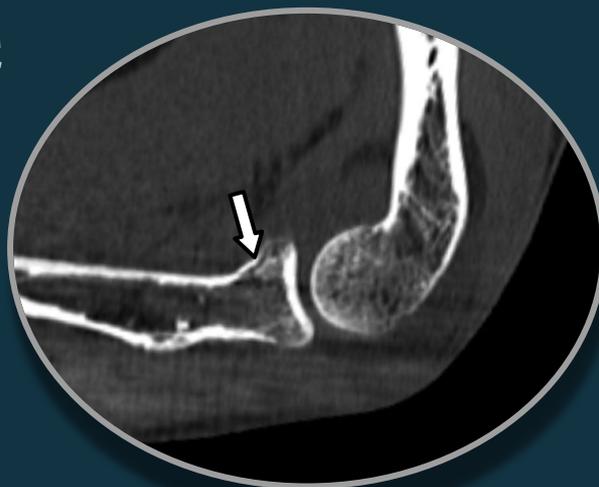
C

C.. Reconstrucción en plano sagital de tomografía computada donde se observa un pequeño trazo de fractura lineal no desplazado a nivel de la cabeza radial. (flecha)

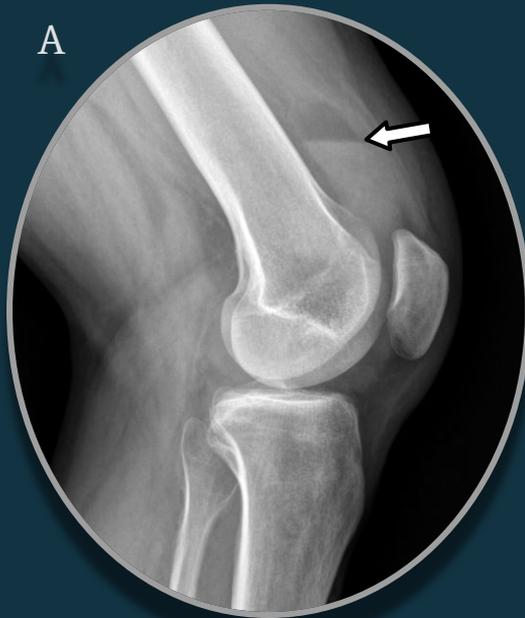
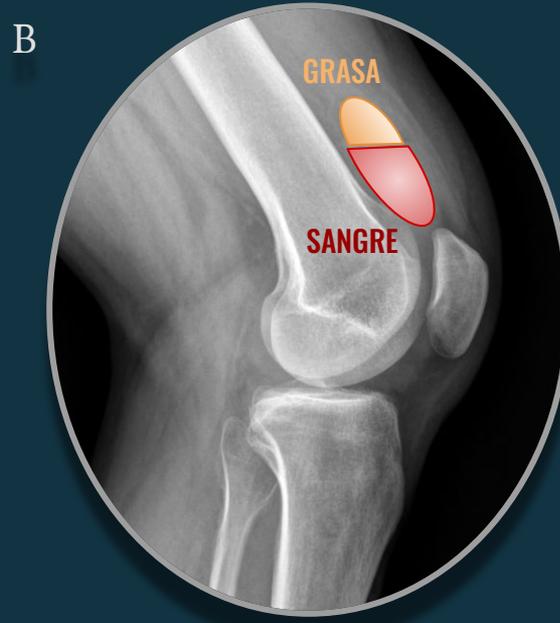
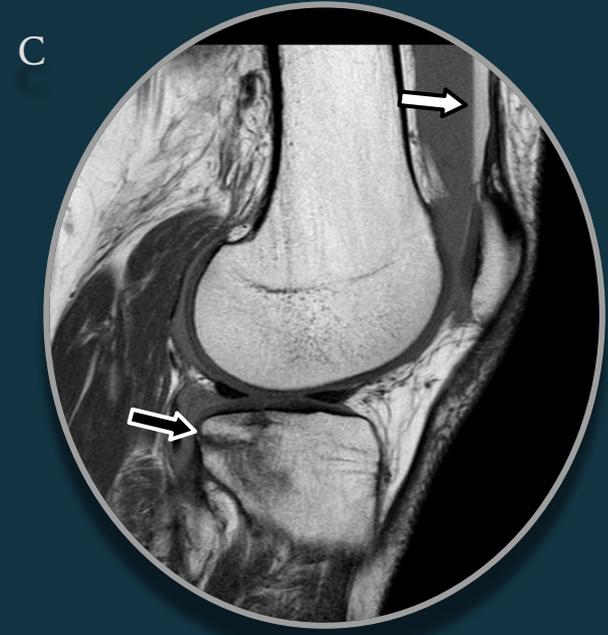
# LIPOHEMARTROSIS

Paciente de 32 años que consulta por dolor de rodilla, tras traumatismo deportivo. En la radiografía de perfil (A) se evidencia derrame articular con nivel líquido-líquido (flecha), dado por contenido graso y hemático (B), sugestivo de fractura intra-capsular.

C. Secuencia de RM ponderada en T1 en plano sagital, donde se observa un trazo de fractura del platillo tibial externo (flecha negra) y derrame articular con nivel grasa-sangre (flecha blanca) en el receso suprapatelar.

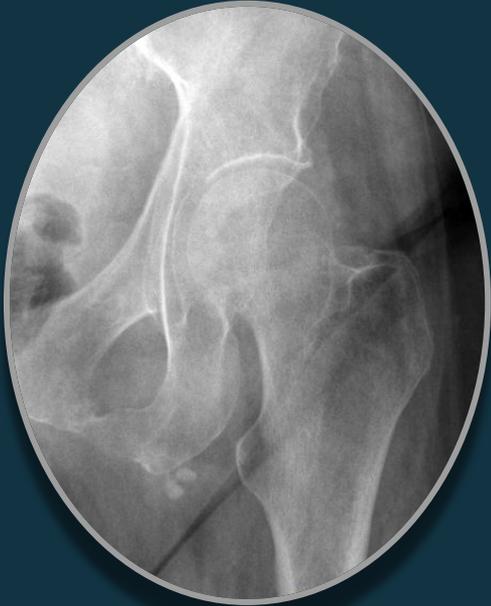
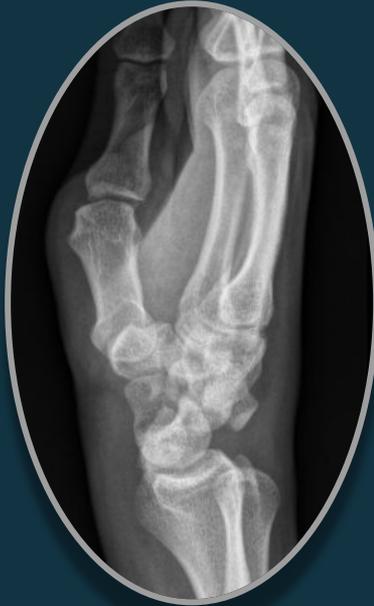
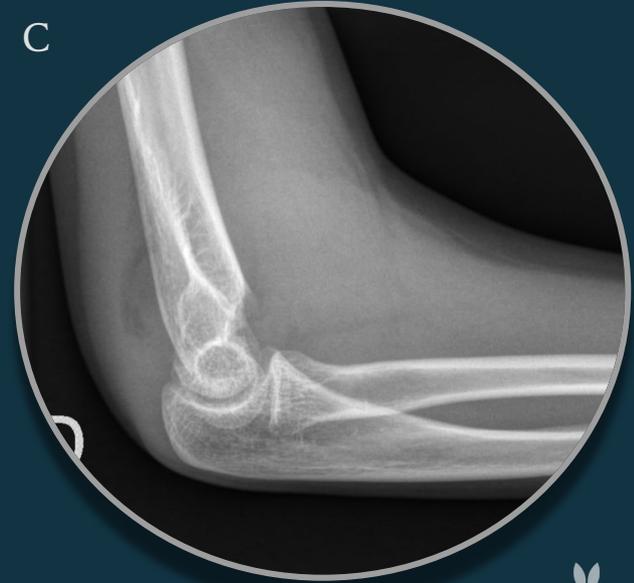
La correcta alineación articular es un signo fundamental en la detección de fracturas ocultas. Para ello ejemplificamos tres de las más frecuentes; fractura del cuello femoral (A), luxación perilunar transescafoidea (B) y fractura supracondílea (C).

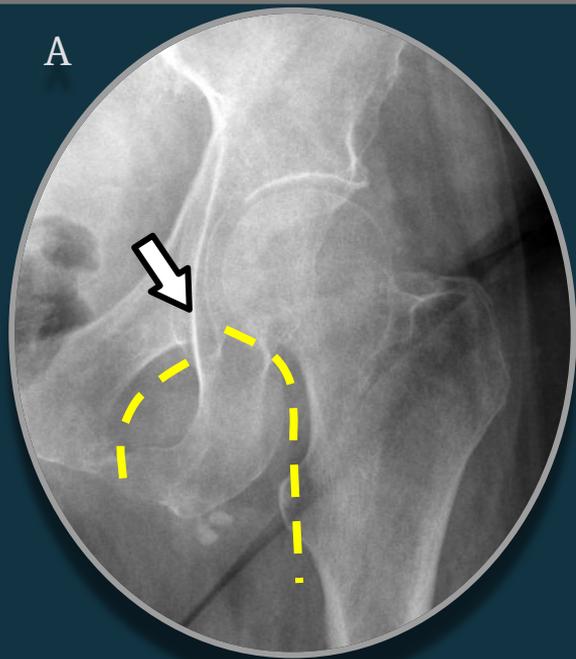
Normalmente es *continua* desde el borde medial del cuello femoral (flecha blanca) hasta el borde inferior de la rama púbica superior (flecha negra).

Paciente de 67 años que consulta por coxaltralgia izquierda de 15 días de evolución. Se realiza (A) radiografía de frente de cadera izquierda en la cual no se evidencia un claro trazo de fractura. Sin embargo, podemos ver el signo de la línea de Shenton interrumpida (flecha), sugestiva de una posible fractura del cuello femoral. (B) TC y (C) RM complementarias.

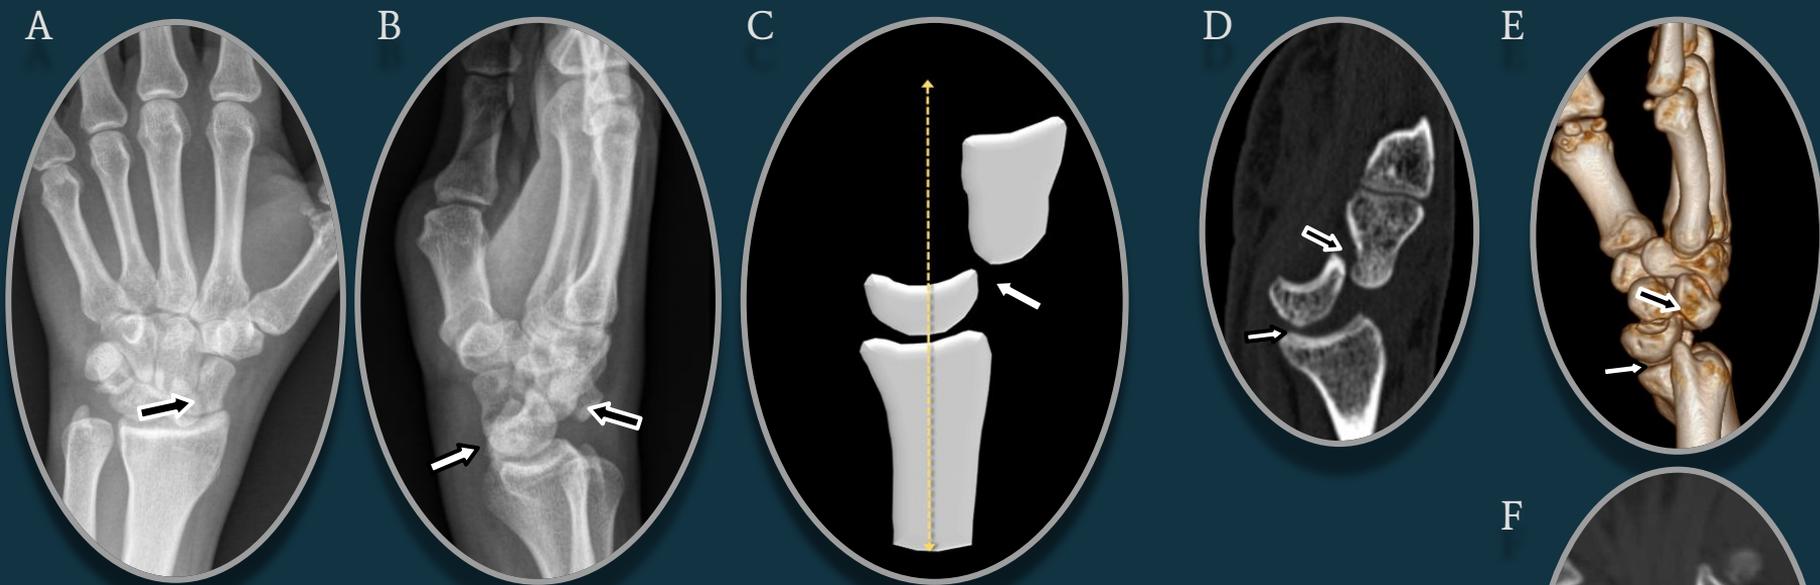
# LUXACIÓN PERILUNAR TRANSESCAFOIDEA

Paciente de 26 años que consulta por traumatismo de muñeca. Se realiza (A) radiografía de muñeca de frente, donde se evidencia un probable trazo de fractura del hueso escafoides (flecha), y en la proyección de perfil (B) observamos luxación dorsal de la articulación grande-semilunar (flecha negra), conservándose la congruencia articular radio-semilunar (flecha blanca), conformando una luxación perilunar transecafoidea, signo indirecto que nos ayuda a sospechar el diagnóstico en casos poco claros.

C. Esquema donde la línea punteada amarilla demuestra la alineación normal del carpo y evidenciamos el desplazamiento hacia dorsal del hueso grande (flecha).

Reconstrucciones en plano sagital (D) y 3D (E) de TC, donde se señala la congruencia de la articulación radio-semilunar (flecha blanca) y la luxación dorsal del hueso grande sobre el hueso semilunar (flecha negra).

F. Reconstrucción coronal de TC, donde se evidencia fractura desplazada del tercio medio del escafoides (flecha).

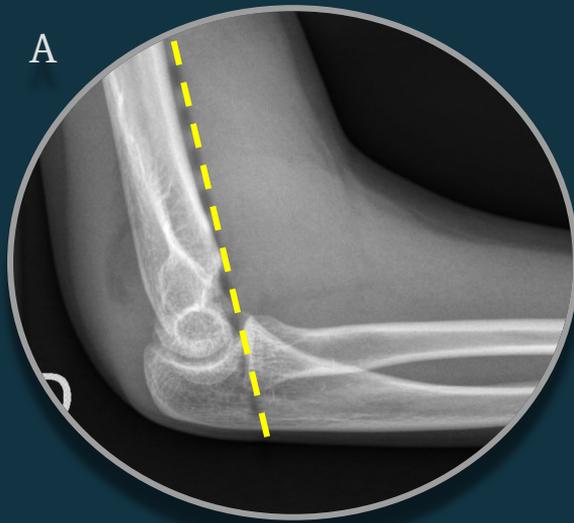
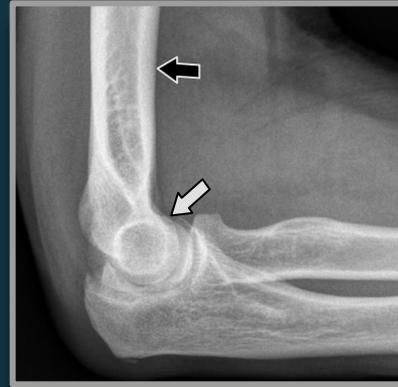
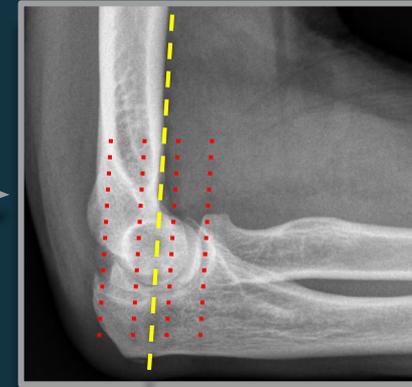
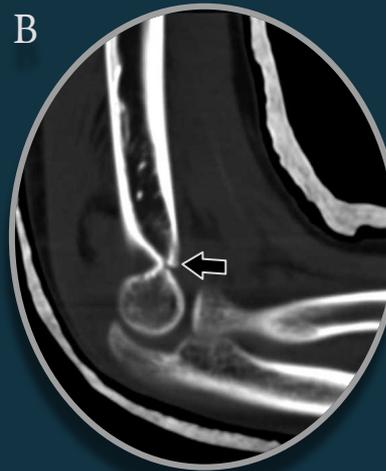
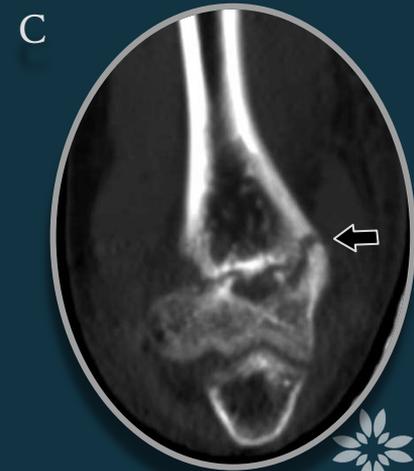
# LÍNEA HUMERAL ANTERIOR

Si se traza una línea sobre la cara anterior del húmero (flecha negra) en la radiografía de perfil de codo, la misma debe cruzar el capiteo (flecha blanca) por su tercio medio.

A. Radiografía de perfil donde se observa desplazamiento de la línea humeral anterior, la cual atraviesa el capiteo por su tercio anterior, signo indirecto de fractura supracondílea. Se realiza TC complementaria, donde observamos el trazo de fractura (flecha negra) en sus reconstrucciones sagital (B) y coronal (C).
