# Biopsia de Mama Asistida por Vacío: ¿qué podemos hacer durante un sangrado activo y síncope vasovagal para completar el procedimiento?

## Objetivo de aprendizaje

Conocer el manejo de un sangrado activo (SA) durante una Biopsia de Mama Asistida por Vacío (BAV) con la presencia de coágulos de sangre (CS) en muestra tisular mamaria (TM) que dificultan la visualización de microcalcificaciones (especialmente amorfas), y cómo revertir un síncope vasovagal (SV) durante el transcurso de una BAV realizada en posición sentada (PS).

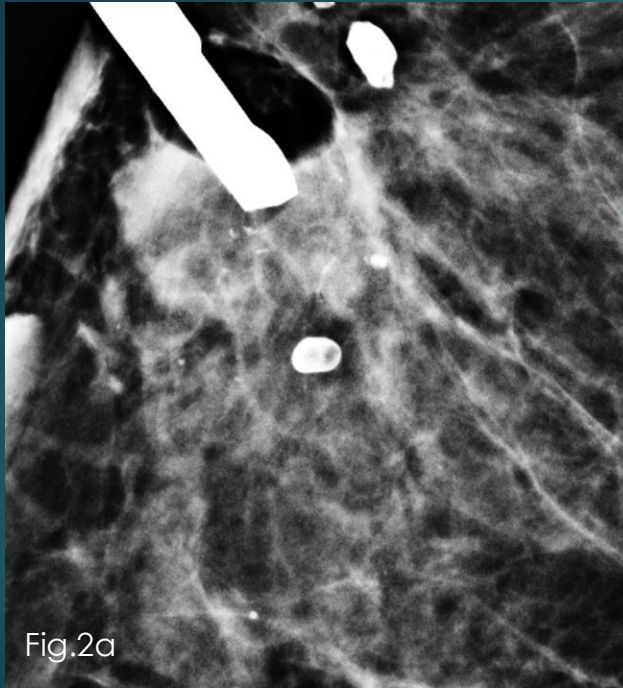
**Fig.2a.** Paciente de 59 años sometida a una BAV por microcalcificaciones en el lecho quirúrgico. Inmediatamente posterior a la extracción de TM se visualizó imagen compatible con hematoma y cavidad aérea, CA, dificultando la visualización de la zona de interés. Segunda imagen con la aguja colocada en la función de lavado, lo cual aspira la CA y al CS, permitiendo la visualización de la cavidad tisular post punción. **2b** Misma imagen que 1a, invertida, para una mejor visualización de las microcalcificaciones.

Durante un SA especialmente en mamas densas, colocamos la aguja en la función de lavado en la cual la muesca queda abierta con pasaje de suero fisiológico, momento en el cual realizamos la adquisición del par estereotáctico post-biopsia; de esta manera evitamos que la alta densidad del CS se superponga en la visualización del TM extraído. Inmediatamente se aplica hielo con compresión manual para luego descomprimir gradualmente a la mama, ya que de ser necesaria la colocación de clip metálico, evitamos su desplazamiento. Certificamos la posición de este último a través de una TS comparándola con el target seleccionado, es decir, en el espesor de corte.

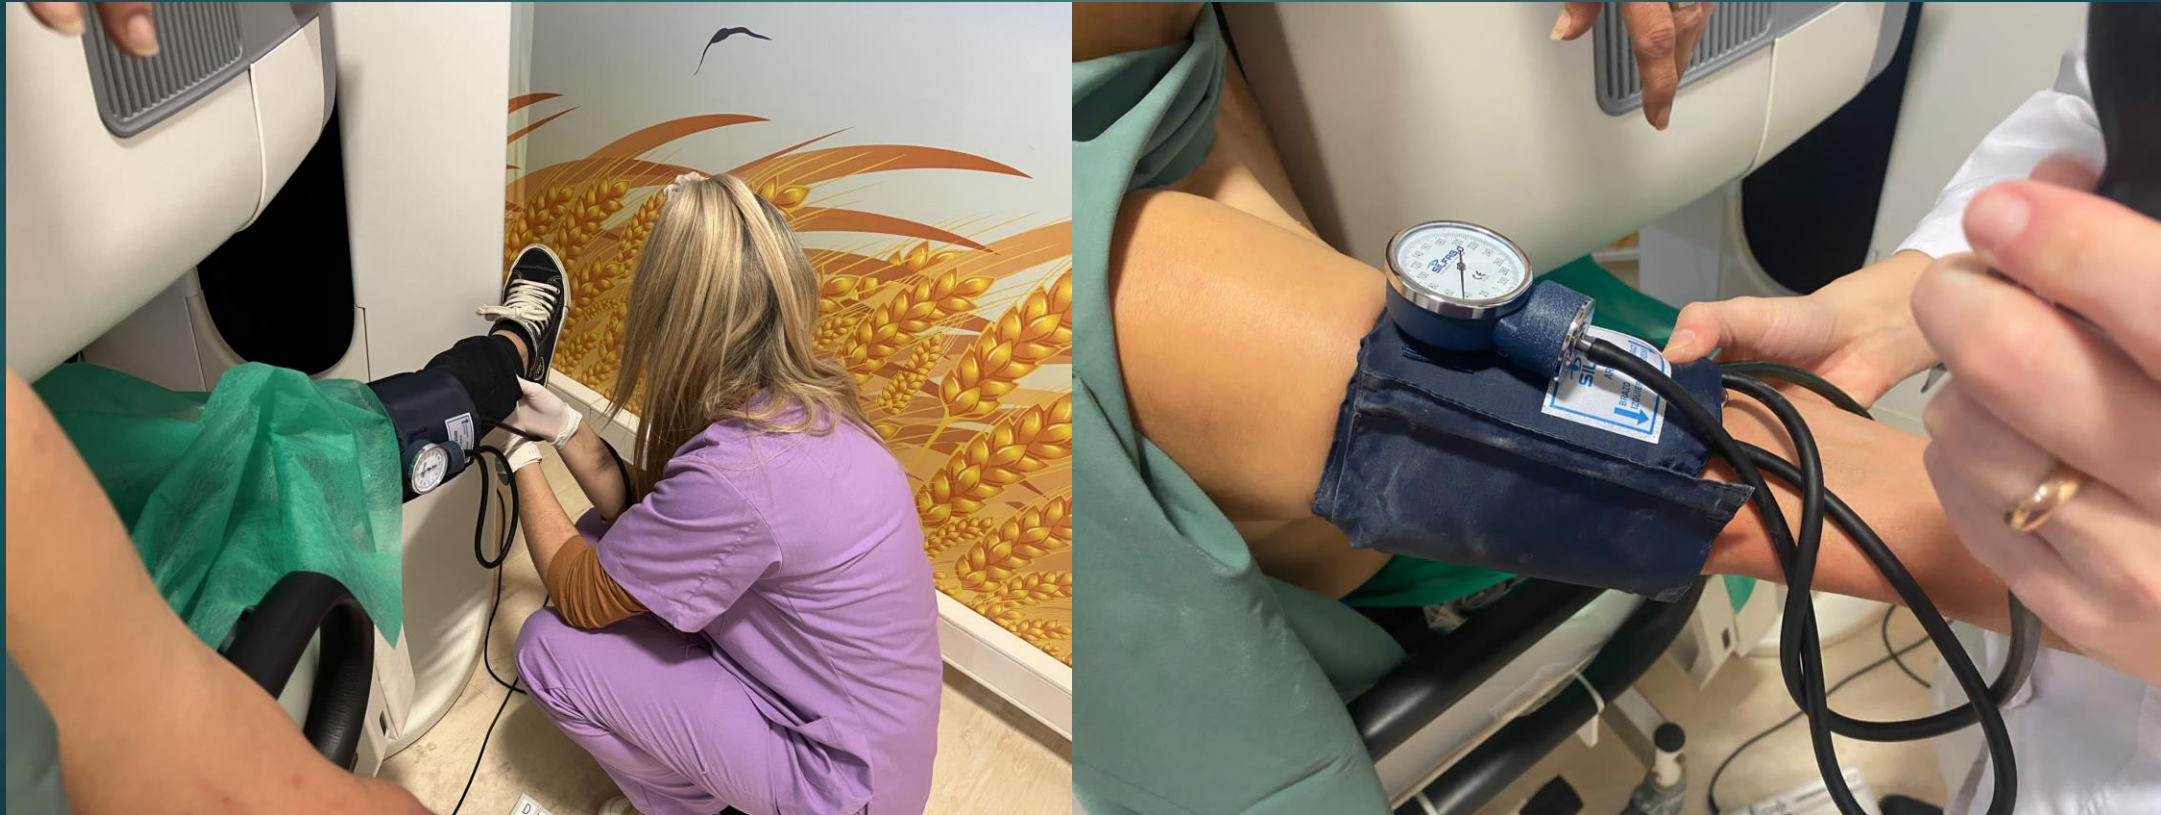
Durante un episodio de SV el mayor riesgo es descomprimir la mama una vez que la aguja se encuentra introducida en el objetivo seleccionado. Cuando la paciente refiere dificultad para respirar, boca seca o mareos, inmediatamente medimos la presión arterial y comenzamos a realizar compresión gemelar (manualmente o con el manguito del esfigmomanómetro), para lograr una rápida recuperación de la tensión arterial y finalizar la BAV.
