Evaluación de implantes mamarios. Hallazgos imagenológicos en ecografía y resonancia magnética. ¿Qué es lo que los residentes debemos saber?

AUTORES: Herrero M., Caro K., Robledo L., Espil G., Kozima S., Larrañaga N.

Hospital Dr. Cosme Argerich - CABA - Argentina

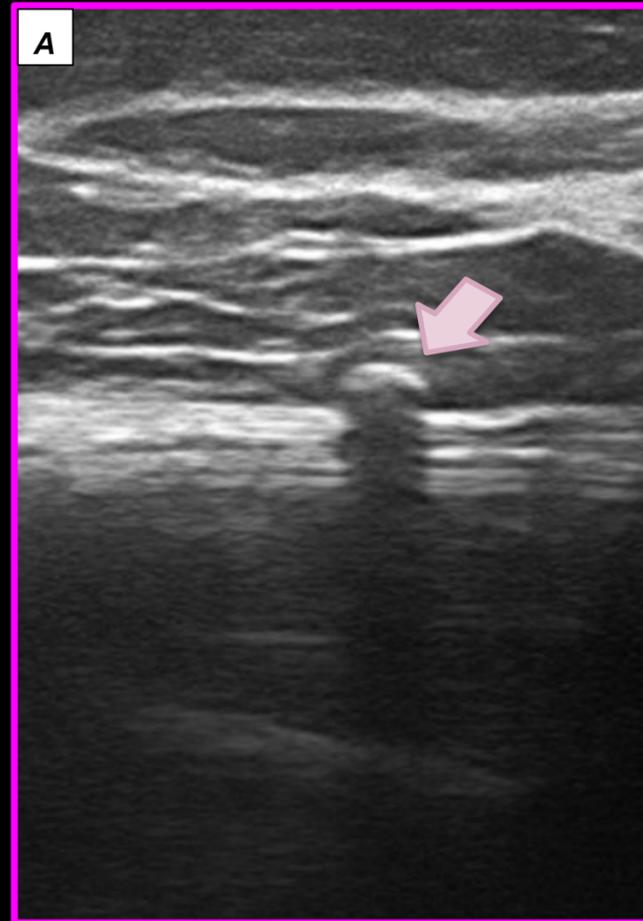
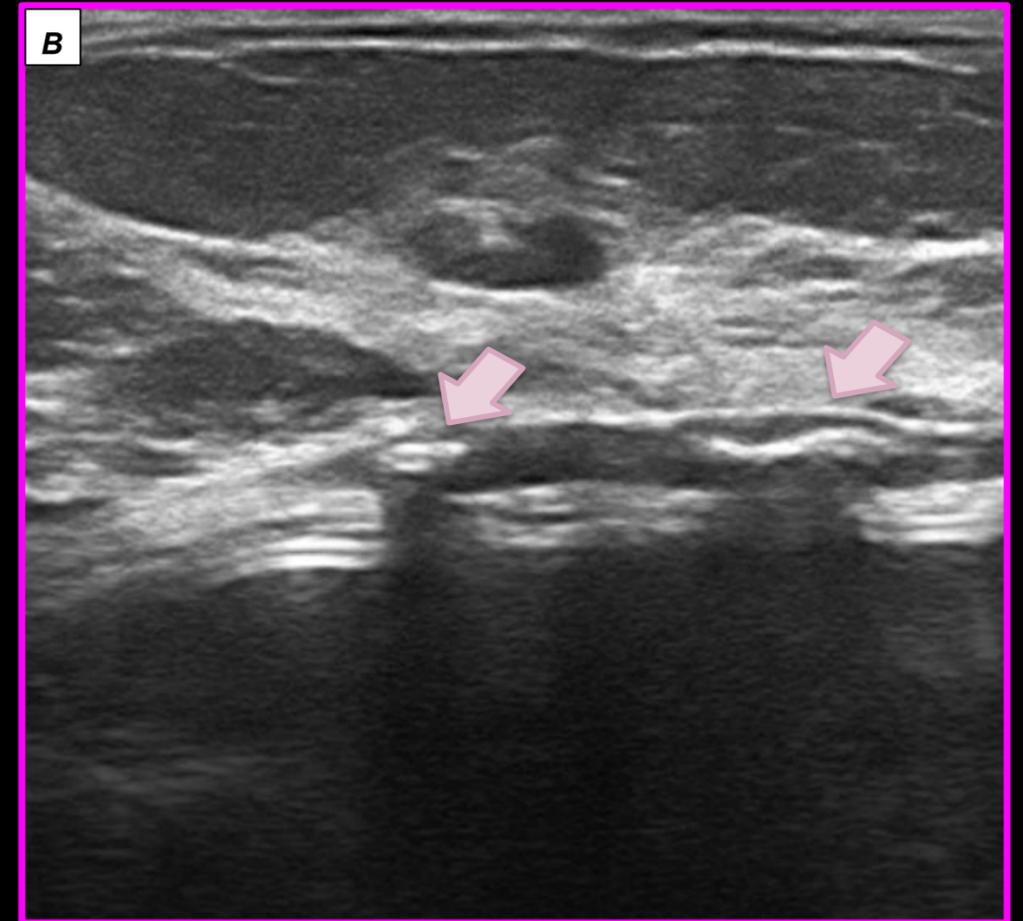
- **Calcificaciones capsulares**
Se pueden encontrar en un 25% de los implantes mamarios y aumenta con la edad. Suelen presentarse en implantes de larga data.

Fig 1. a-b) Ecografía modo B donde se observan calcificaciones capsulares (flechas rosas)

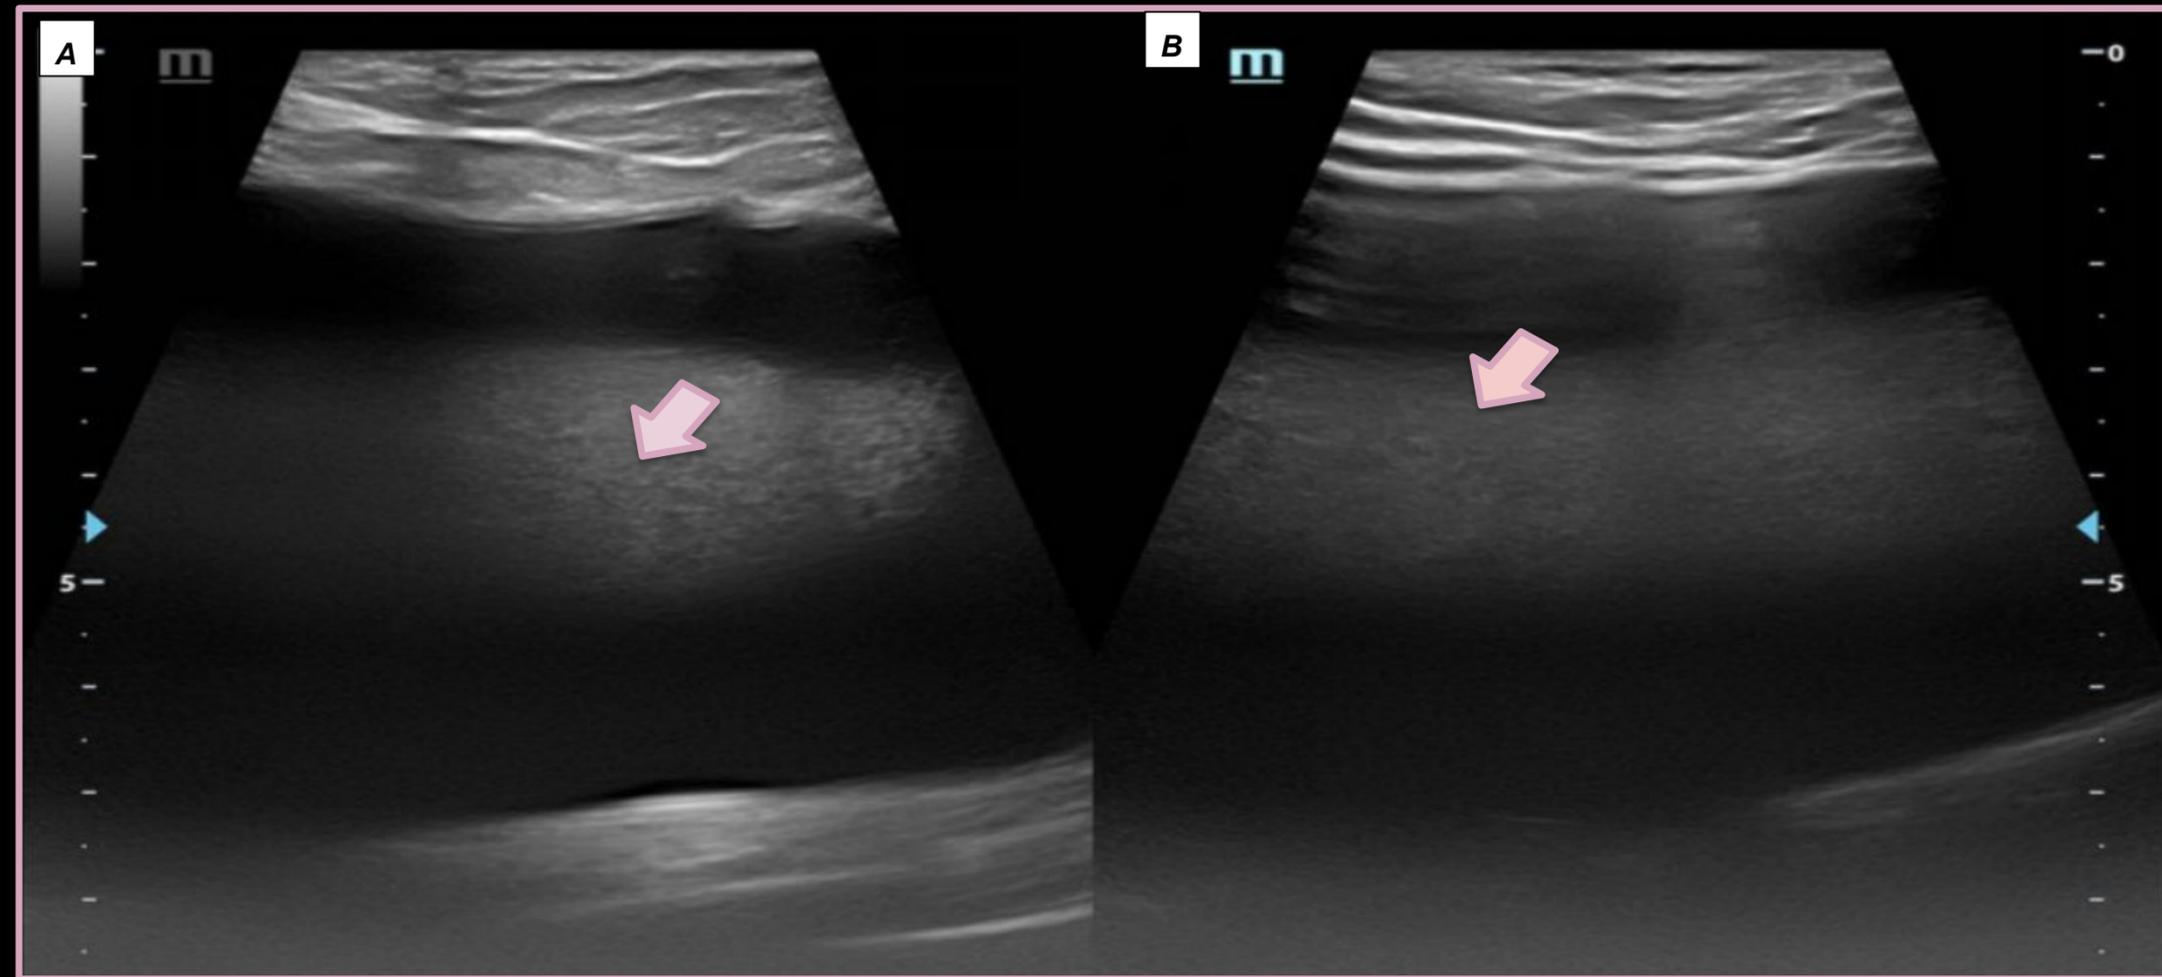
- **Reverberancia ecográfica**
El artefacto de reverberación anterior que se produce inmediatamente posterior a la pared anterior del implante.
Se va a ver de forma simétrica en ambas mamas y su grosor va a ser similar al grosor del tejido mamario suprayacente a la prótesis

Fig 2. A y B) Ecografía modo B se evidencia artefacto de reverberancia (flechas rosadas) en el interior de la prótesis mamaria.

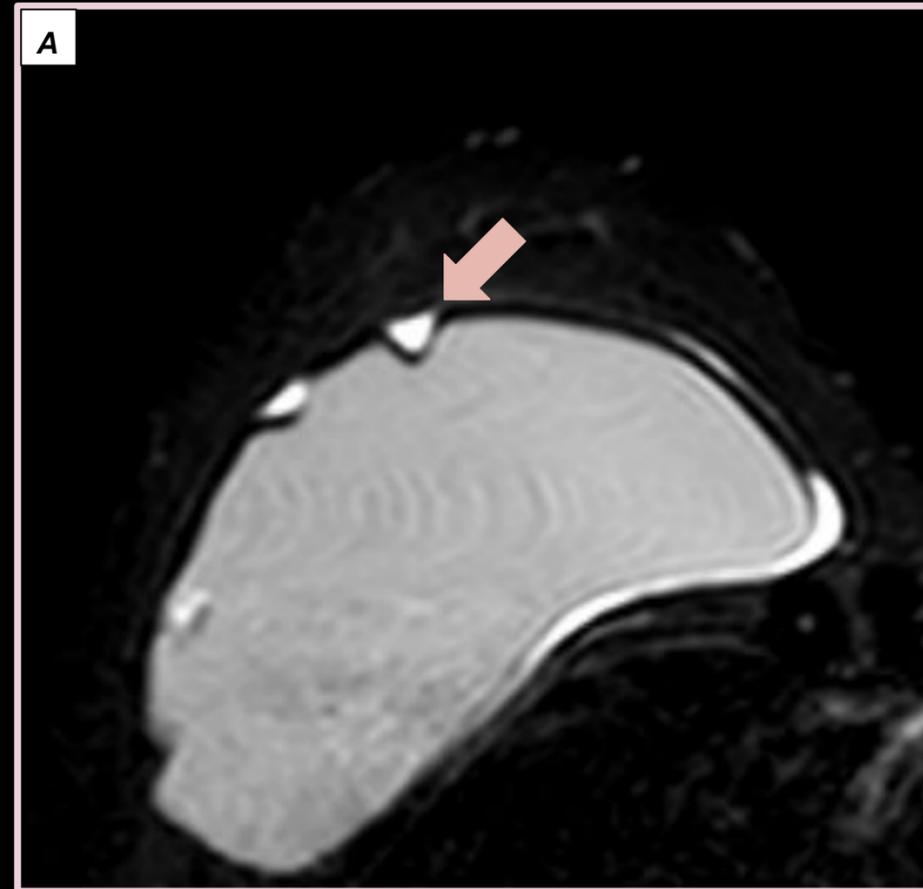
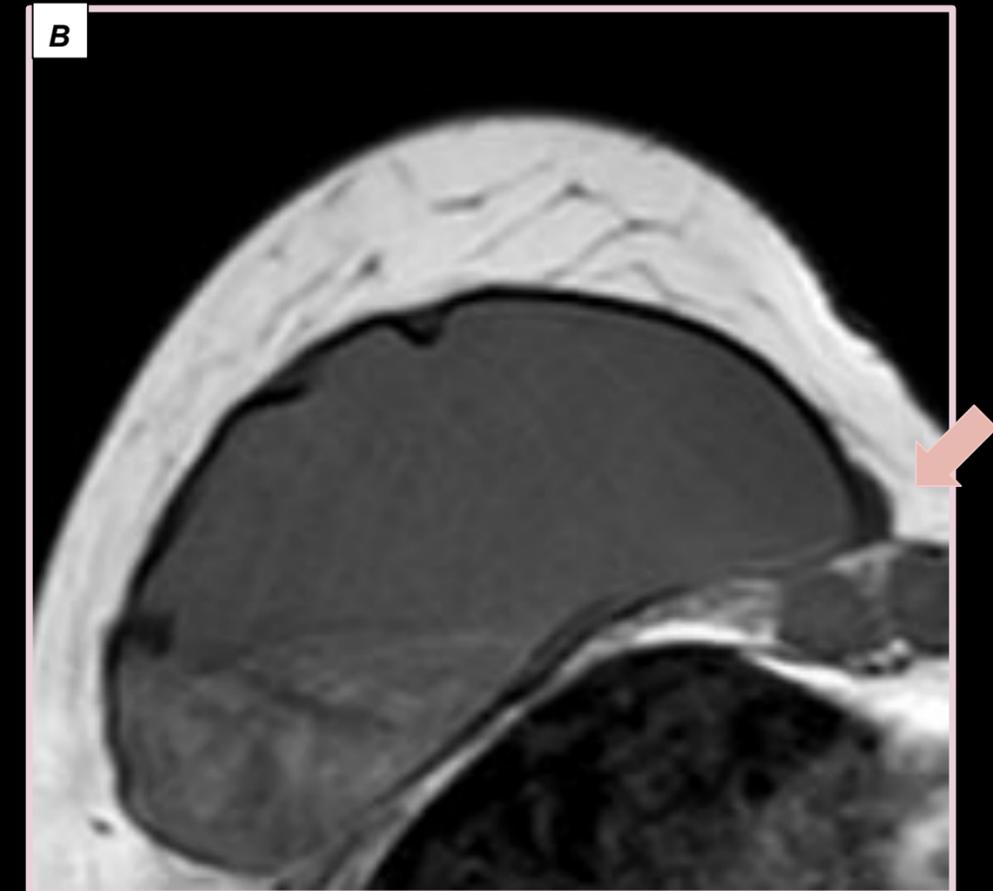
- **Laminar líquido periprotésico**
Es un hallazgo habitual, es común encontrar una pequeña lámina de líquido entre la cápsula fibrosa y la envoltura de silicona.

Fig 3. RM T2 (a) y RM T1 (B) donde se observa líquido laminar periprotésico (flechas rosadas)

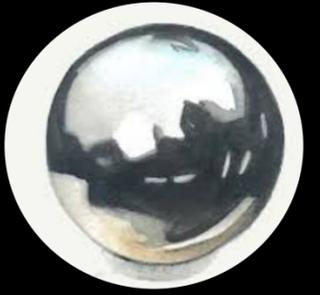
- **Contractura capsular**

La incidencia de contracción de la cápsula es de hasta un 25% en 10 años y se observa con mayor frecuencia en la reconstrucción mamaria que en el aumento mamario cosmético. La cápsula se engrosa y endurece, la forma del implante generalmente se volverá más redonda y menos comprimible y puede presentar realce tras la administración de contraste en RM

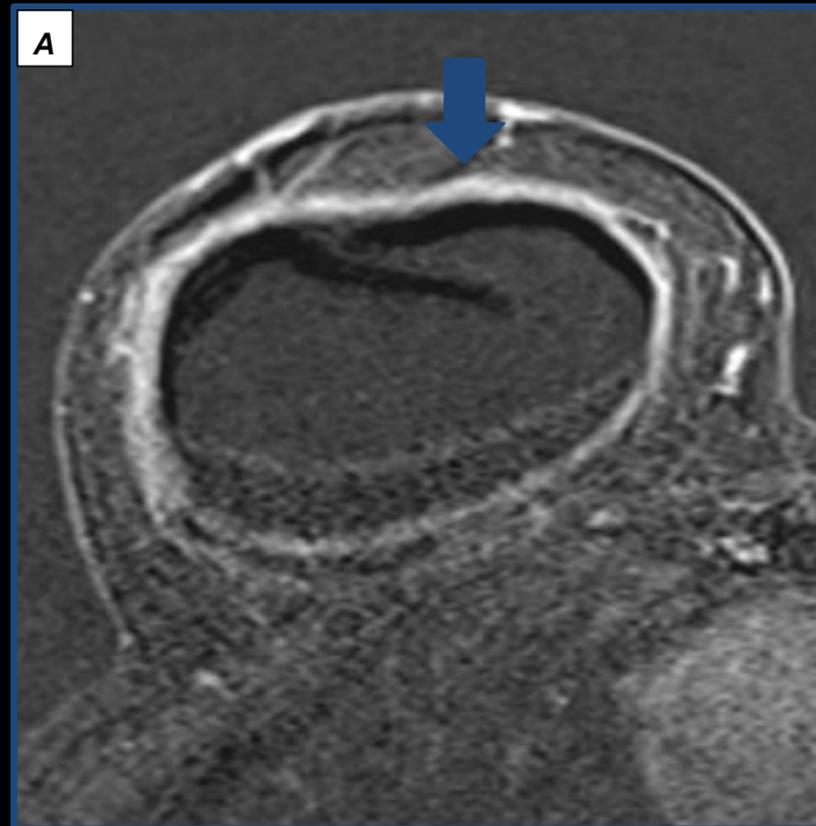
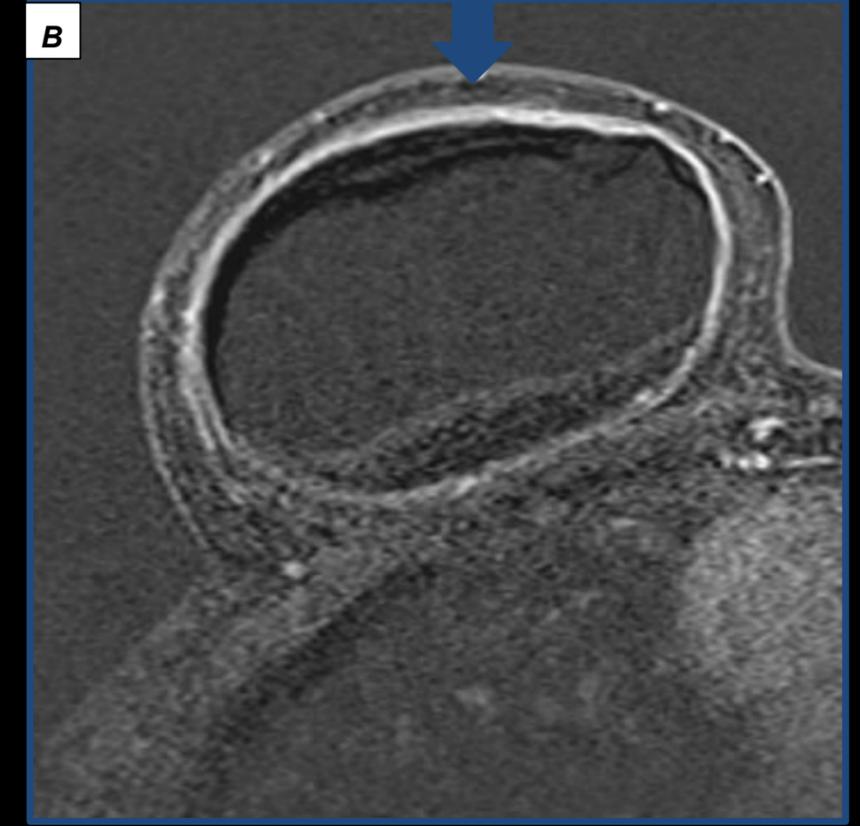
Fig 1. RM A y B) T1 Fat sat con contraste endovenoso donde se observan signos de engrosamiento capsular con realce (capsulitis) (flechas azules) asociado a contractura.

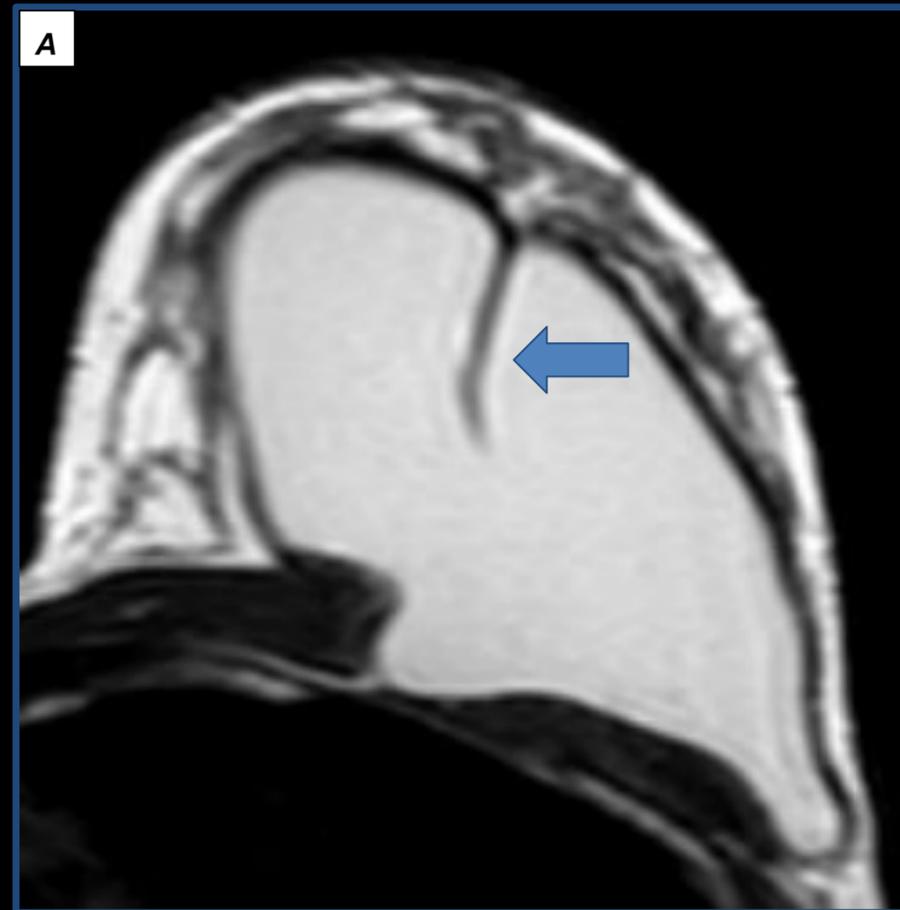
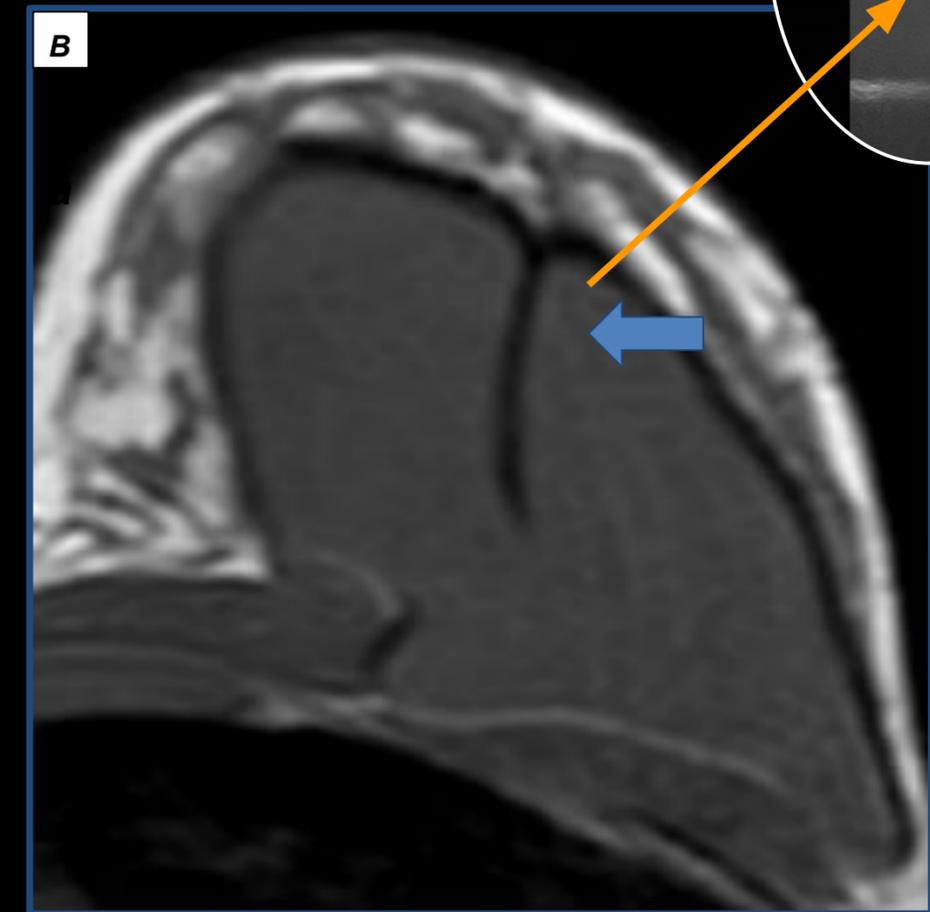
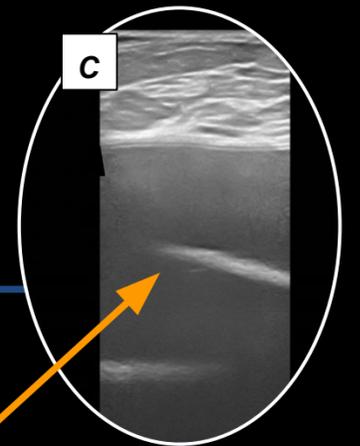
Suelen observarse con los años, estos se pueden confundir muchas veces con una ruptura intracapsular, son más habituales en los implantes prepectoriales de ubicación superficial.

Fig 5 RM A) T2 axial B) Stir axial donde se observa en ambas presencia de pliegues capsulares internos (flechas azules) C) Ecografía modo B donde se observa pliegue intracapsular.

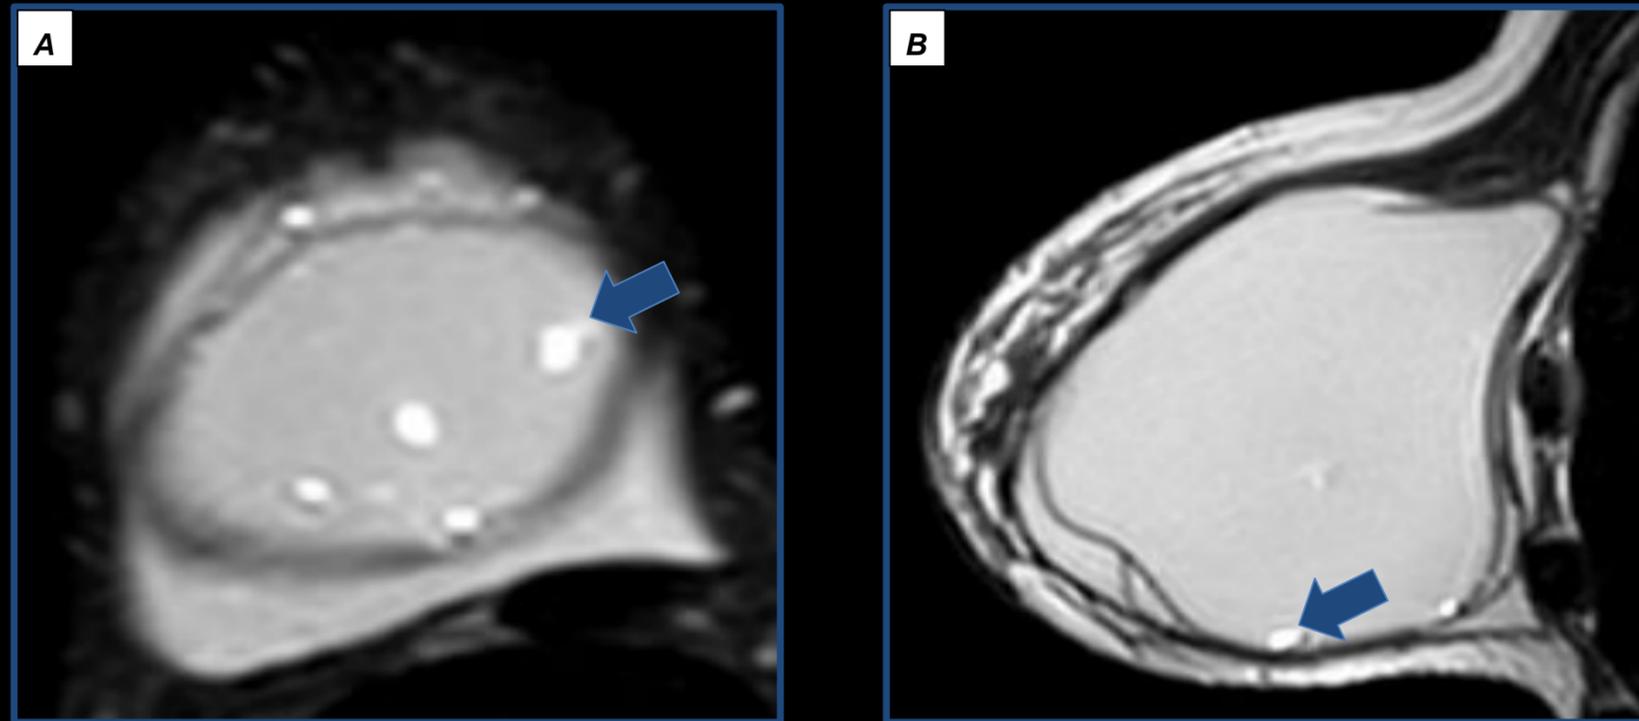
Signo de la gota y el contenido no homogéneo son cambios degenerativos que pueden indicar ruptura intracapsular, pero no son una prueba definitiva de ruptura.

Fig 6. RM Stir axial (a) y RM T2 sagital donde se evidencia pequeñas imágenes hiperintensas dentro de la cápsula mamaria compatible con signo de la gota en relación a signos degenerativos (flechas azules).

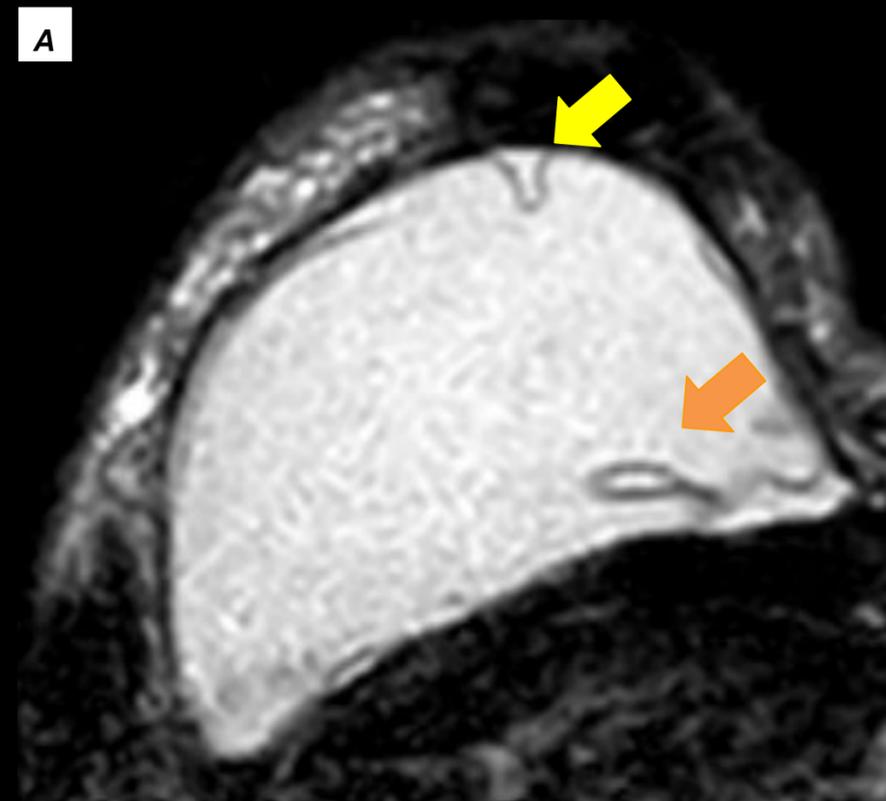
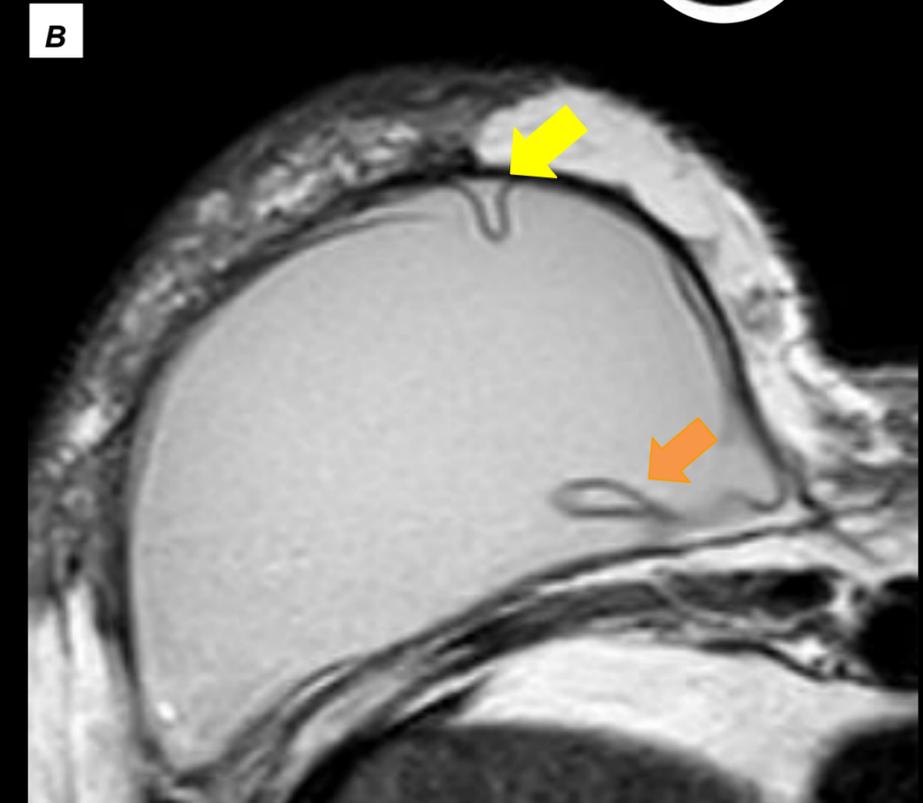
Invaginación focal de la envoltura de silicona donde las dos paredes se tocan. Una pequeña cantidad de silicona se encuentra dentro de la lágrima, lo que significa que está fuera de la envoltura.

Fig 7. RM Silicona only y T2 donde se observa "signo de la lágrima" (flechas naranjas) y signo de la herradura (flechas amarillas) compatibles con signos de ruptura intracapsular de la misma.

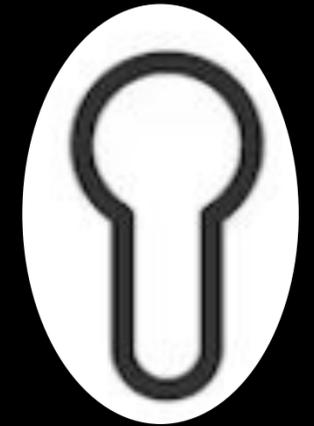
- **Signo de la cerradura**

Invaginación focal de la envoltura de silicona donde las dos paredes no se tocan. Una pequeña cantidad de silicona se encuentra dentro del ojo de la cerradura y fuera de la envoltura.

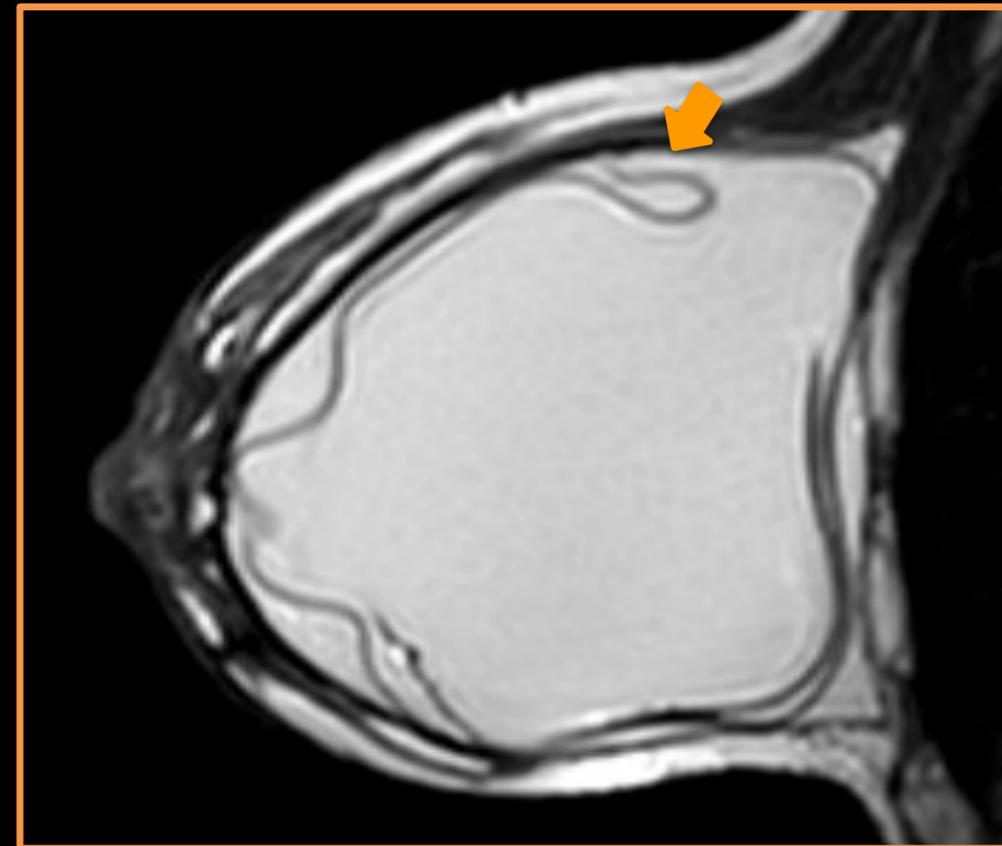
Fig 8. Resonancia Magnética Silicona Only donde se observa signo de la cerradura compatible con rotura intracapsular (flecha naranja).

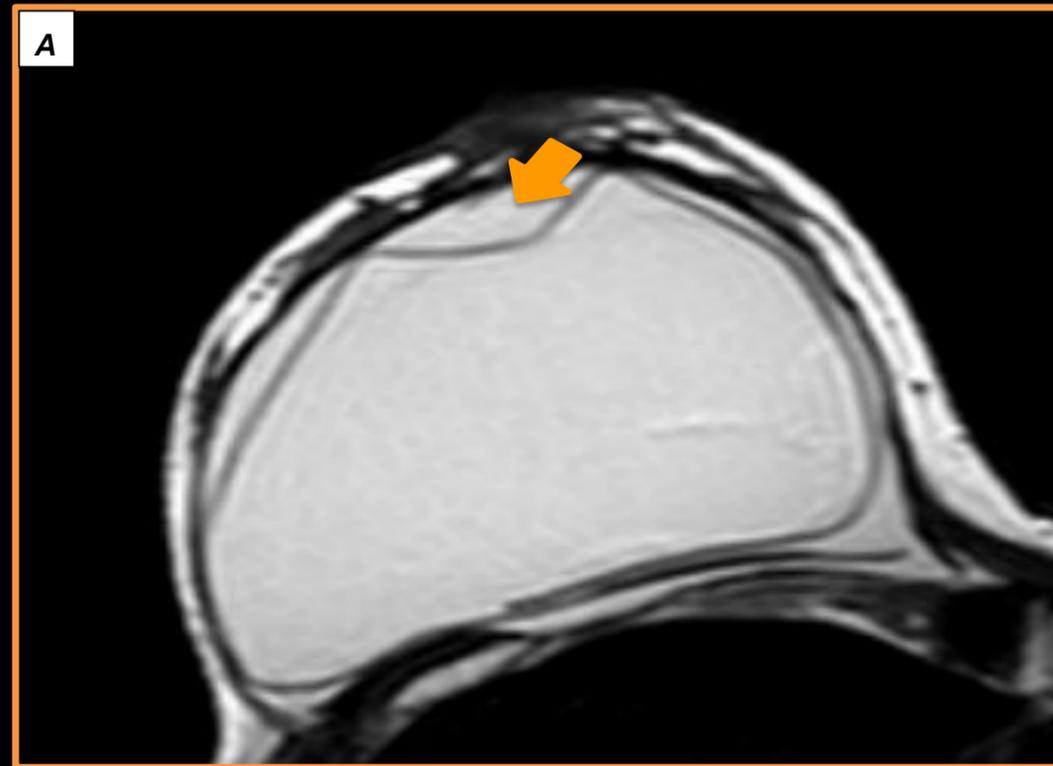
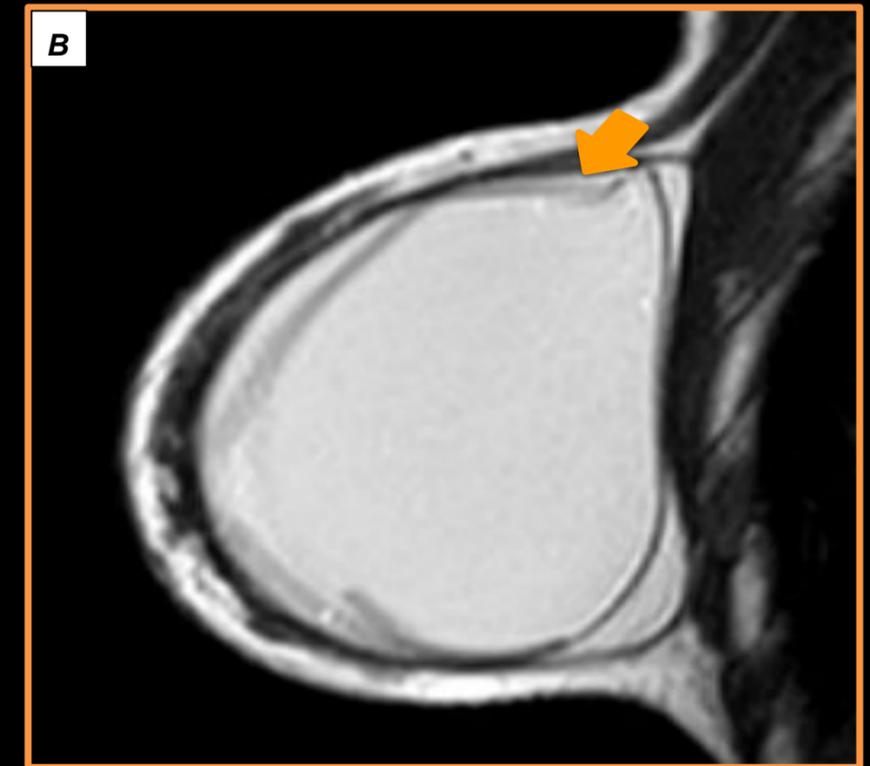
Línea de baja intensidad de señal que discurre por debajo y paralela a la cápsula fibrosa y que se continúa con la membrana.

Fig 9. Resonancia Magnética T2 (a) axial (b) sagital, se observa el signo de desplegamiento capsular, indicativo de ruptura intracapsular (flechas naranjas).

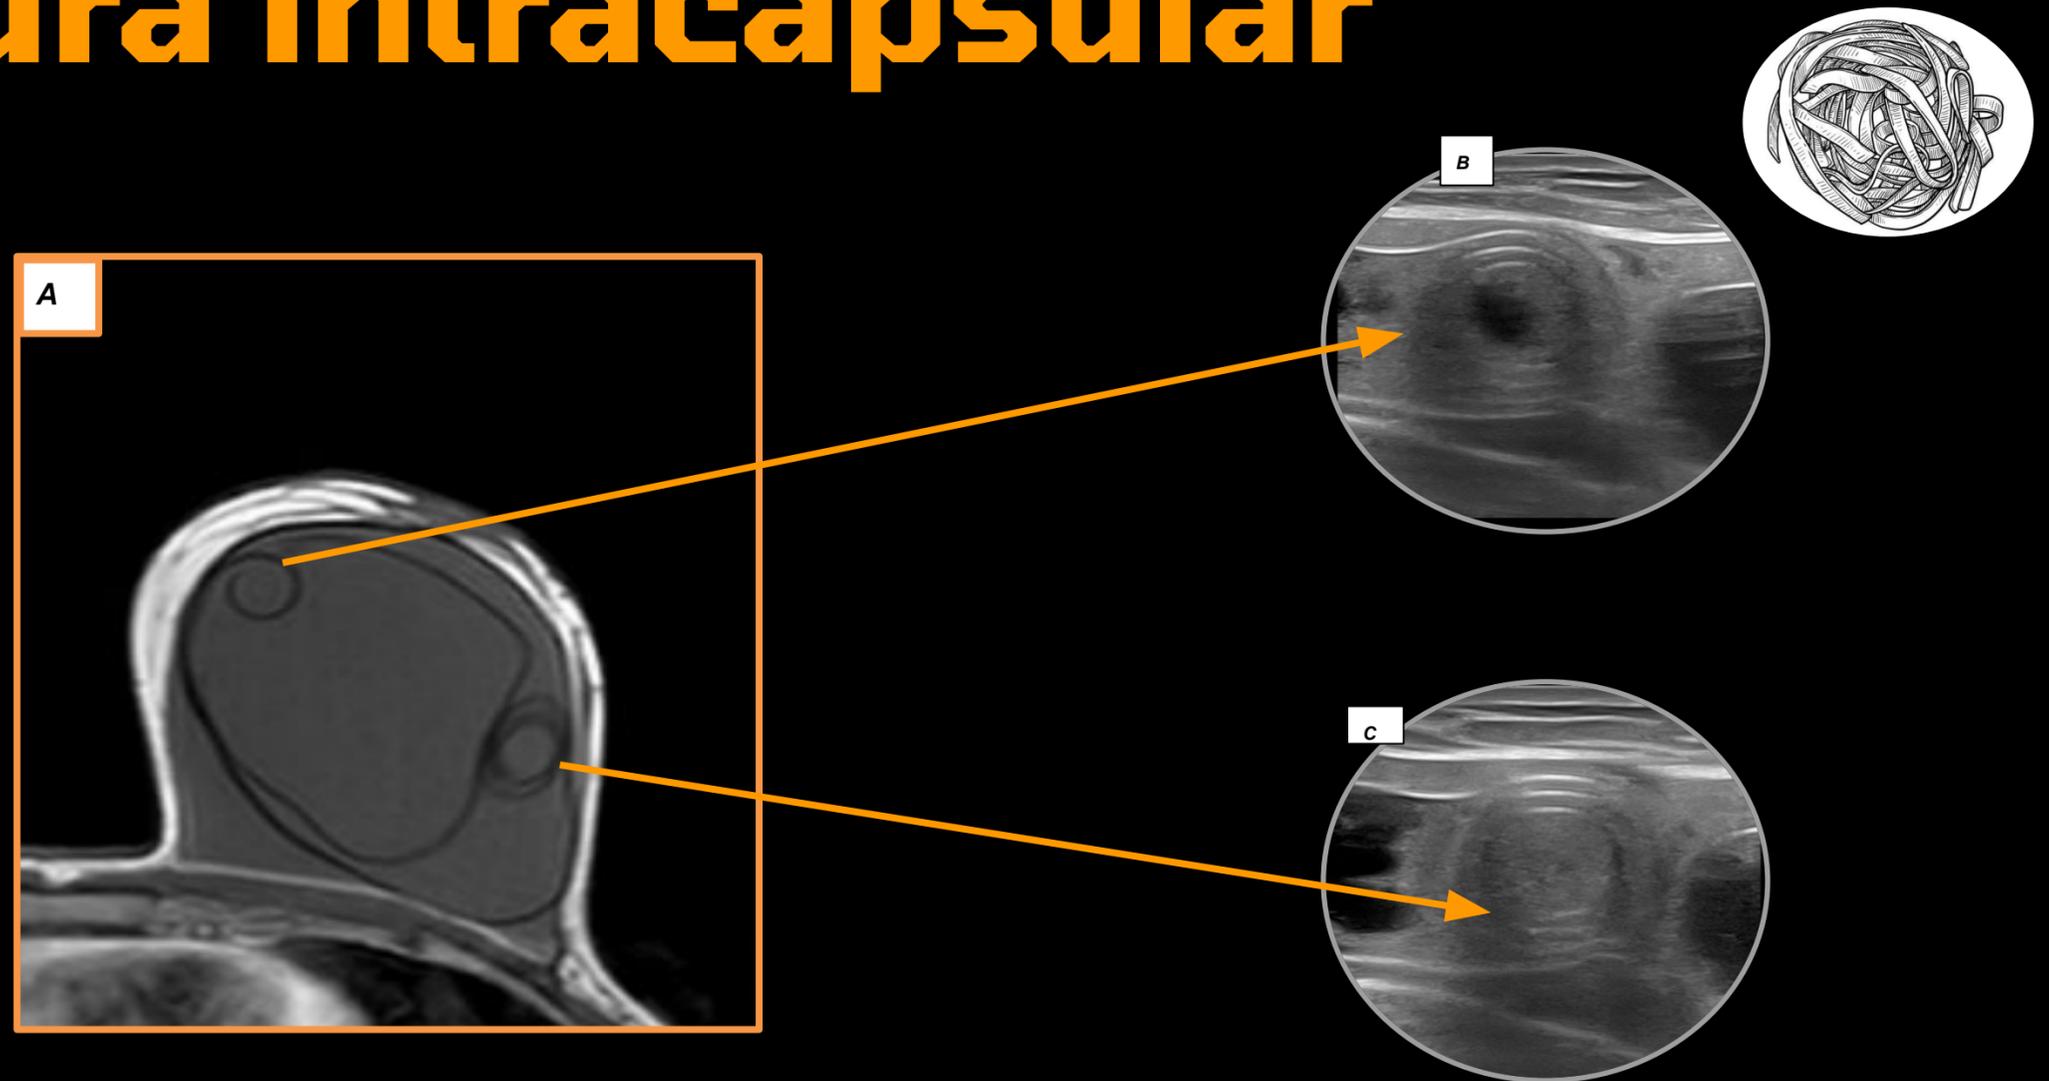
Visualizar múltiples líneas ecogénicas paralelas en el margen anterior de la prótesis correspondiendo a la envoltura de silicona colapsada " signo de la escalera", que por resonancia se corresponde al signo de Linguini

Fig 10. A- RM T1 donde se observa signo de linguini en relación a signo de ruptura intracapsular y en imágenes C y B se observan ecografías en relación al hallazgo descrito en la RM (flechas naranjas).

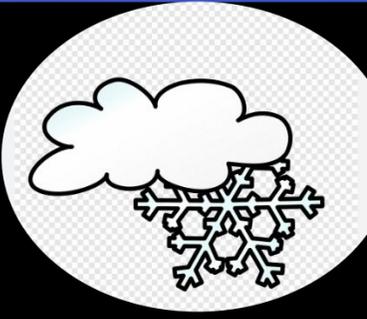
- Signo de la tormenta de nieve

En caso de rotura extracapsular, la silicona del implante roto migra libremente más allá de la envoltura y la cápsula fibrosa hacia el tejido mamario circundante.

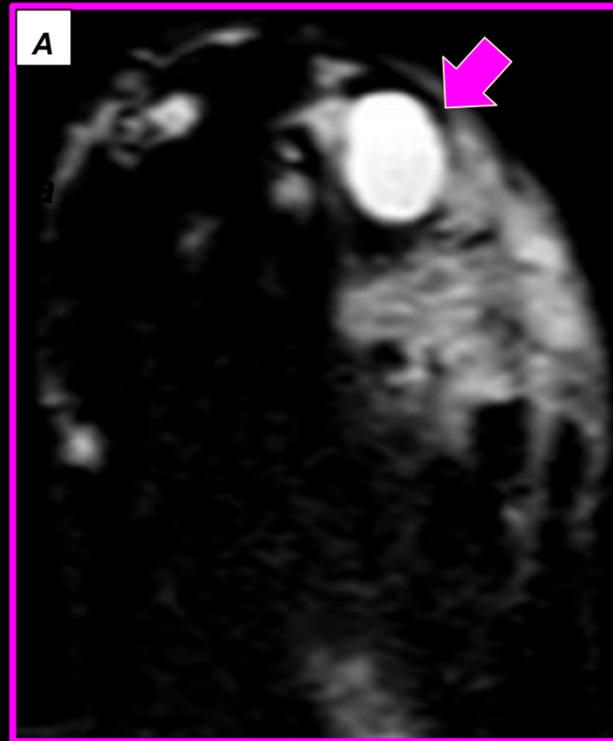
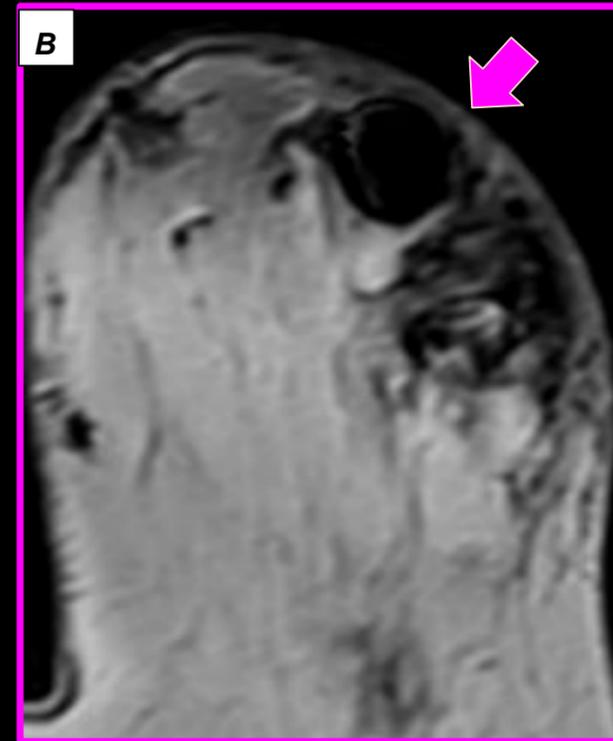
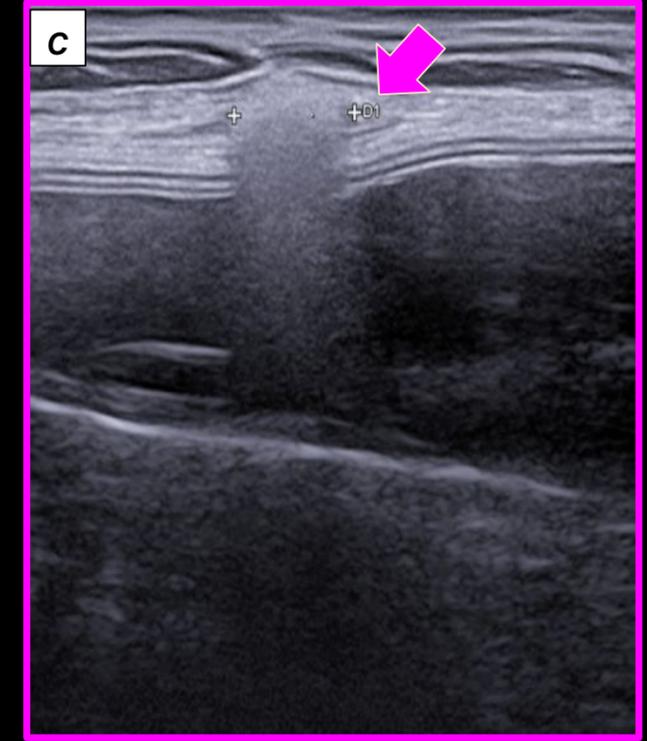
Fig 11. RM A y B) Secuencia silicona only y silicona invertida, se observa siliconomas en sector externo de mama izquierda (flechas violetas), paciente con antecedente de retiro de implantes hace 3 años , por ruptura extracapsular C) Imagen de ecografía donde se observa siliconoma con signo característico de tormenta de nieve (flecha violeta).

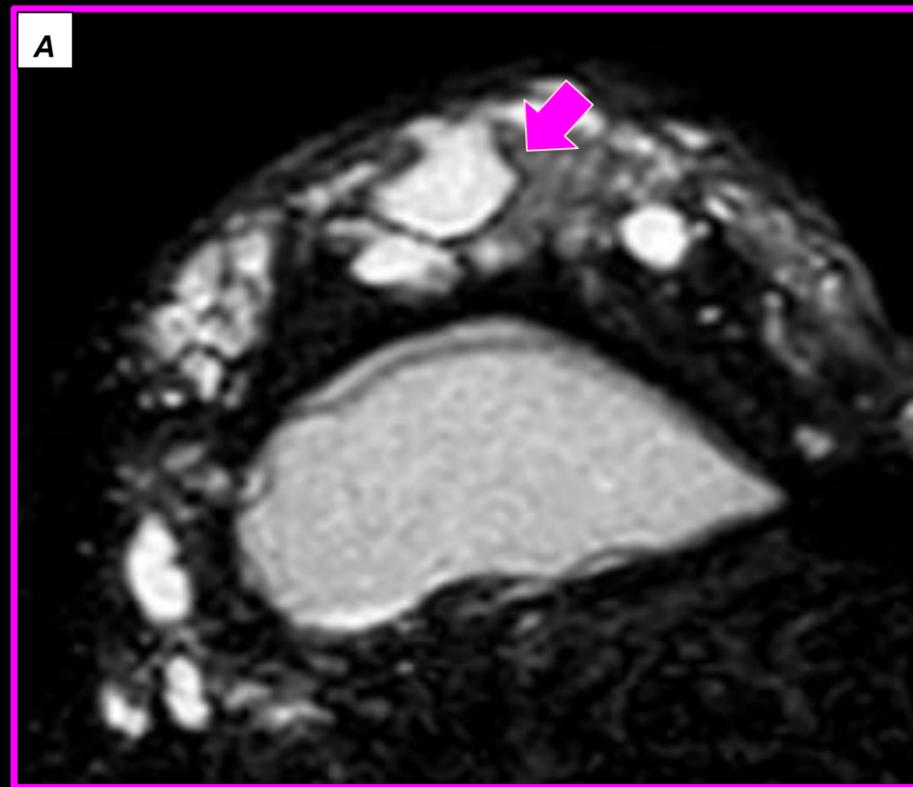
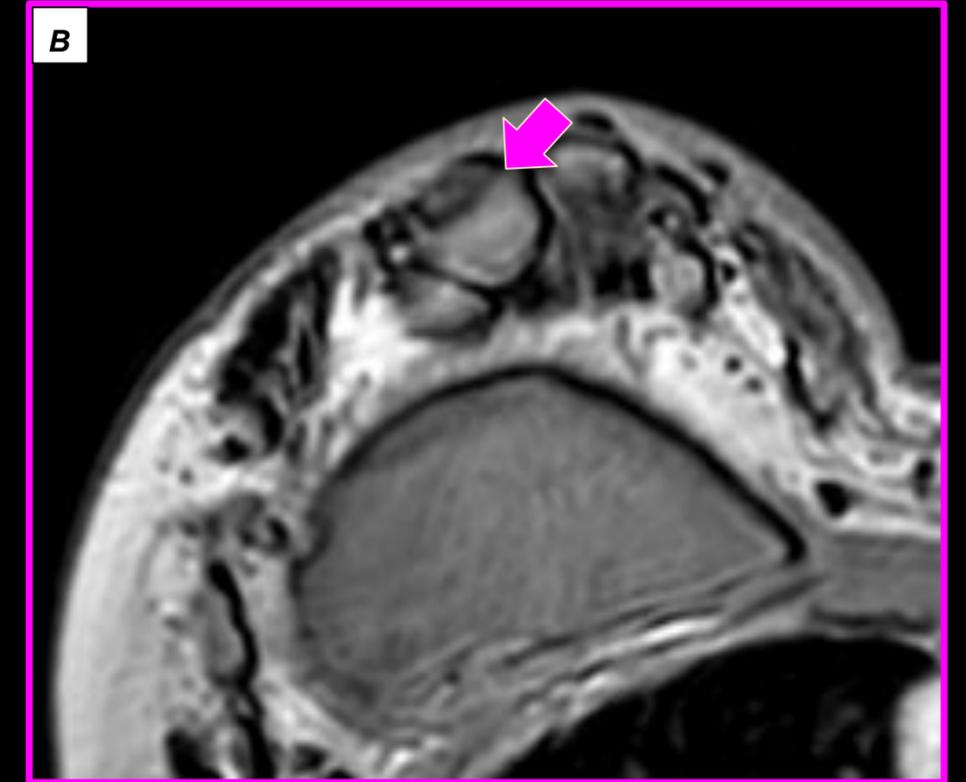
Paciente de 35 años con antecedente de ruptura de implantes, recambio protésico el 2020, se observa silicona libre en mama derecha.

Fig 12. RM silicona only (a) y silicona invertida (B) donde se observan siliconomas en parénquima mamario (flechas rosadas). Antecedente de ruptura de implantes y recambio protésico hace dos años
