Ecografía 3D con reconstrucción multiplanar y ultrasonido tomográfico, un acercamiento a la comprensión de la dinámica del piso de la pelvis femenina

Area de Ecografía Ginecológica TCba y Servicio de
Ecografía Hospital Británico de Buenos Aires

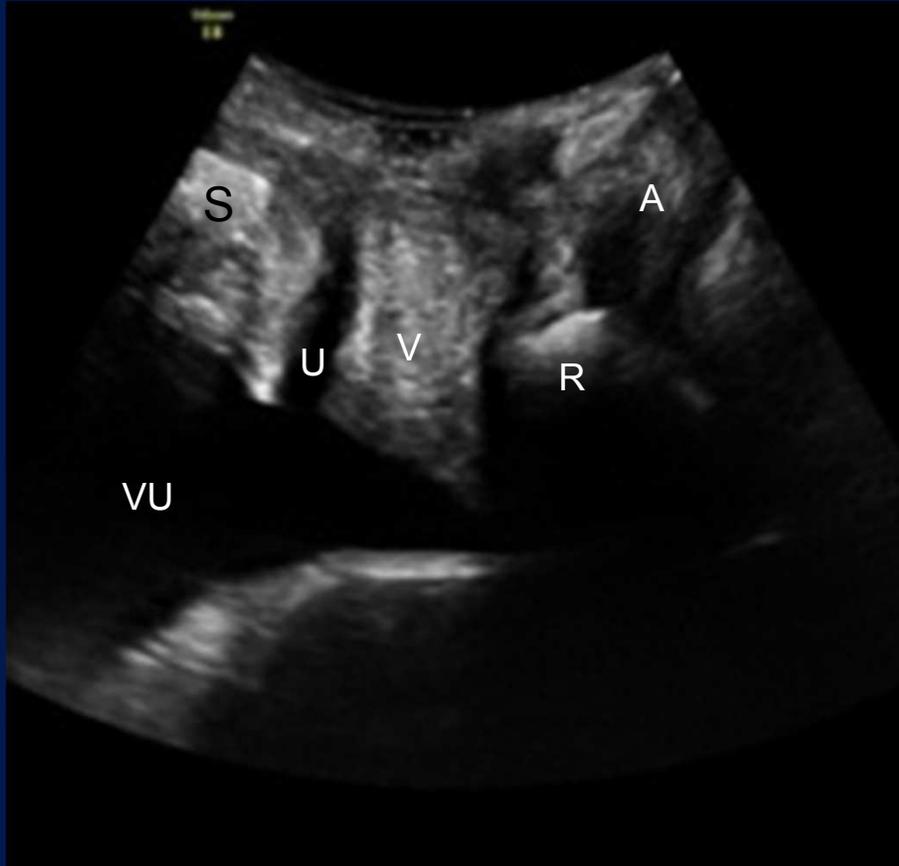
En reposo. Uretra (U), vagina (V), ano (A), recto (R), vejiga (VU), ano (A), sínfisis pubiana (S) y vejiga (VU).

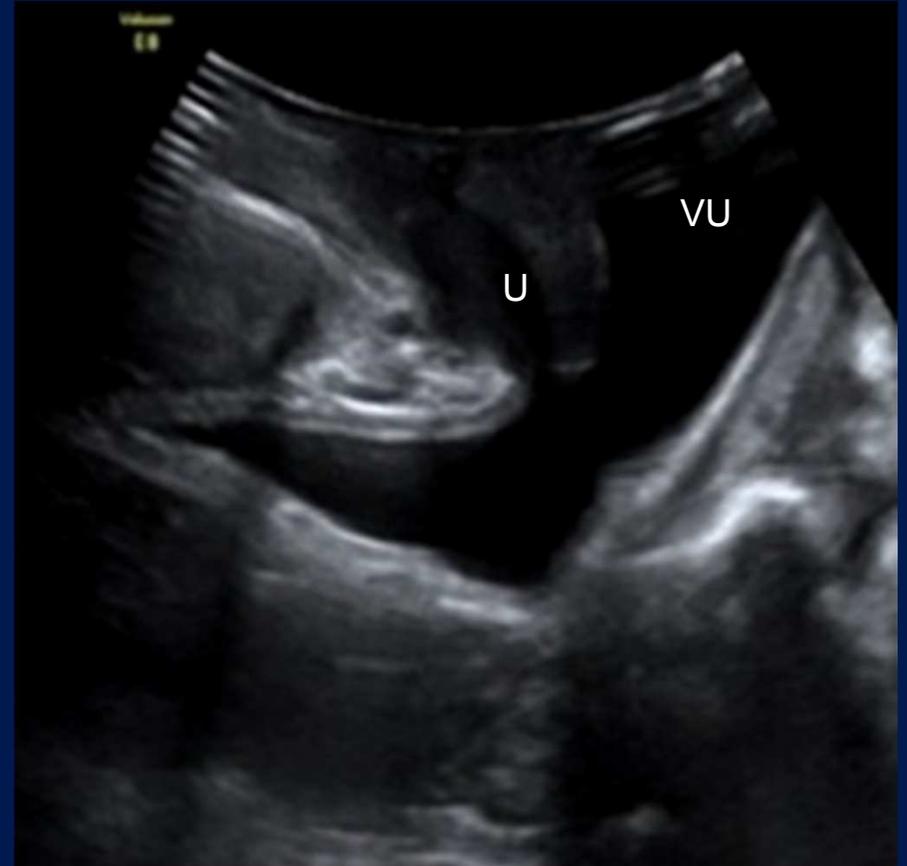
Corte sagital con Valsalva. Se observa rotación postero inferior de la uretra (U) y el descenso de la pared anterior de la vagina con prolapso de la vejiga (VU)

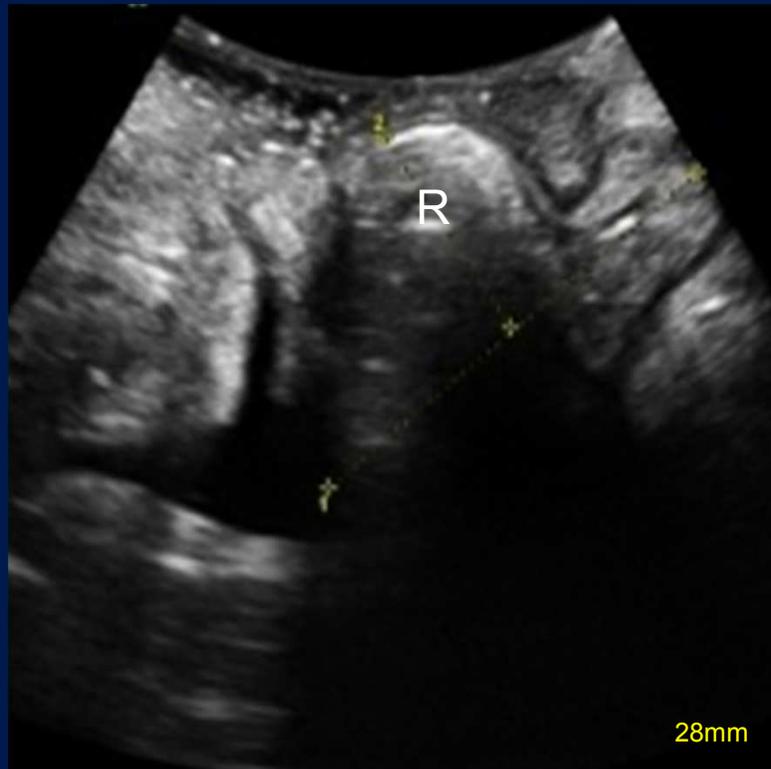
Rectocele verdadero(R) en que la pared Anterior del recto se prolapsa y desciende la pared posterior de la vagina. Los cállipers miden la profundidad del rectocele

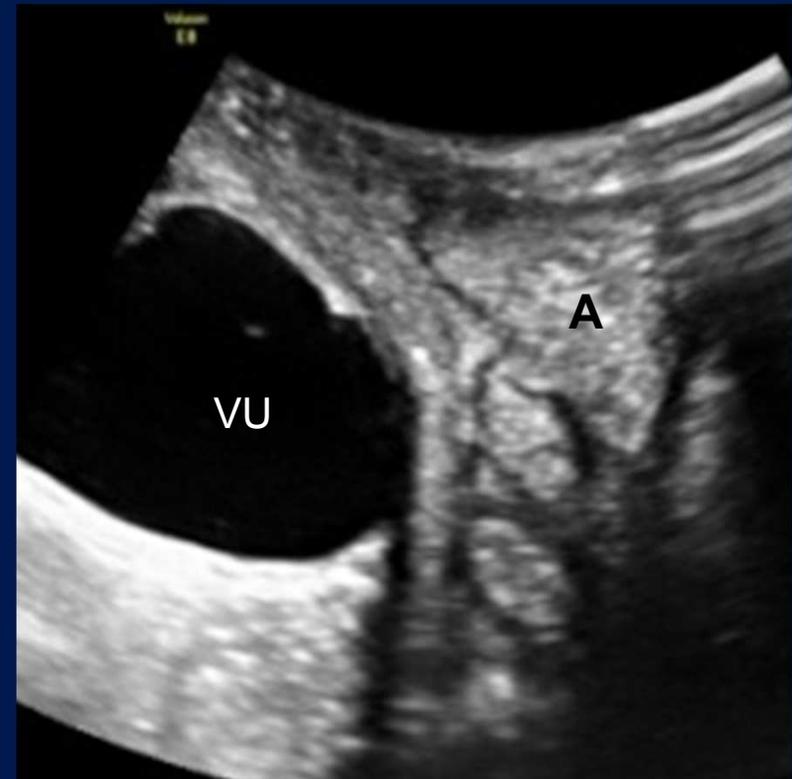
Intususcepción rectal. La vejiga (VU) Desciende y empuja al recto (R) cuyas paredes comienzan a telescoparse en el interior del canal anal (A) el que se abre en forma de embudo

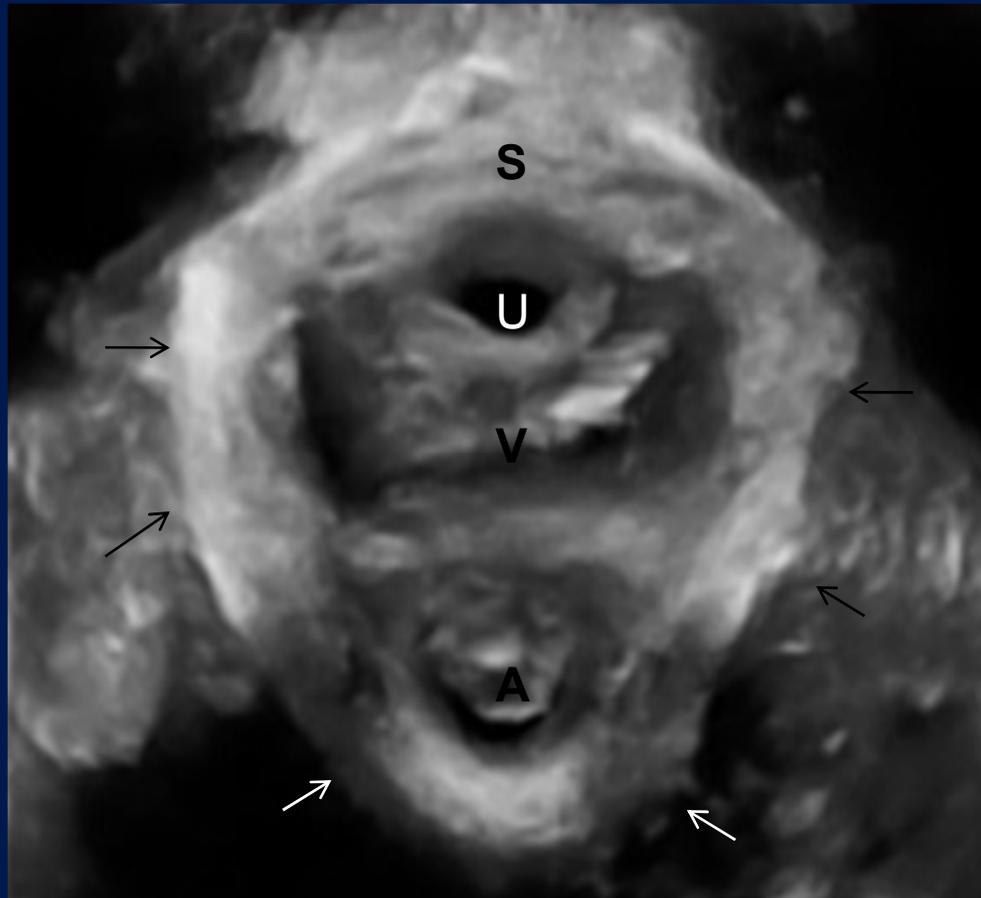
Reconstrucción axial del plano del hiato del músculo elevador del ano normal (flechas). De anterior a posterior se observan: la sínfisis pubiana (S), la uretra (U) la vagina (V) y el ano (A)

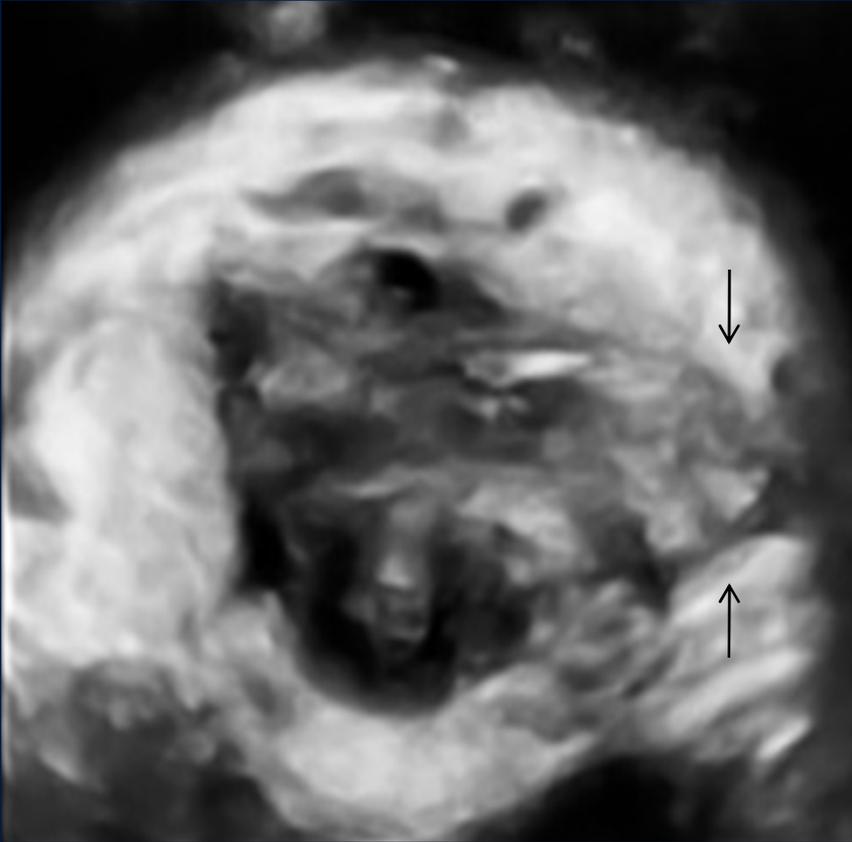
Avulsión izquierda del músculo elevador del ano (flechas)

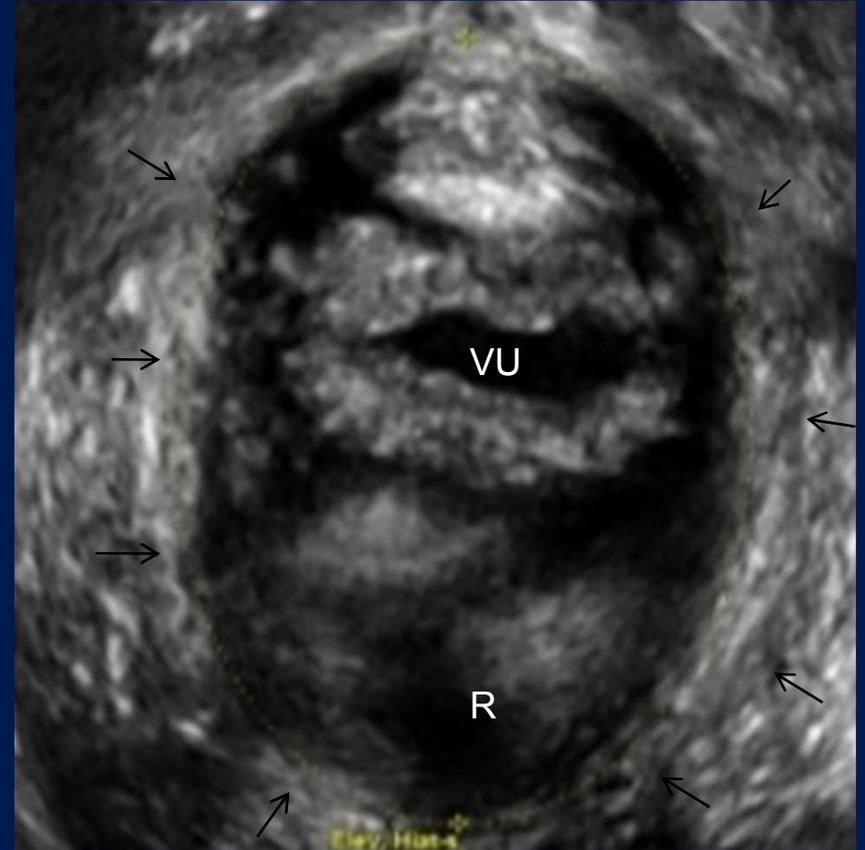
Balonamiento severo del hiato del elevador con marcada atrofia del músculo elevador del ano (flechas) y prolapso de la vejiga y el recto (VU y R)

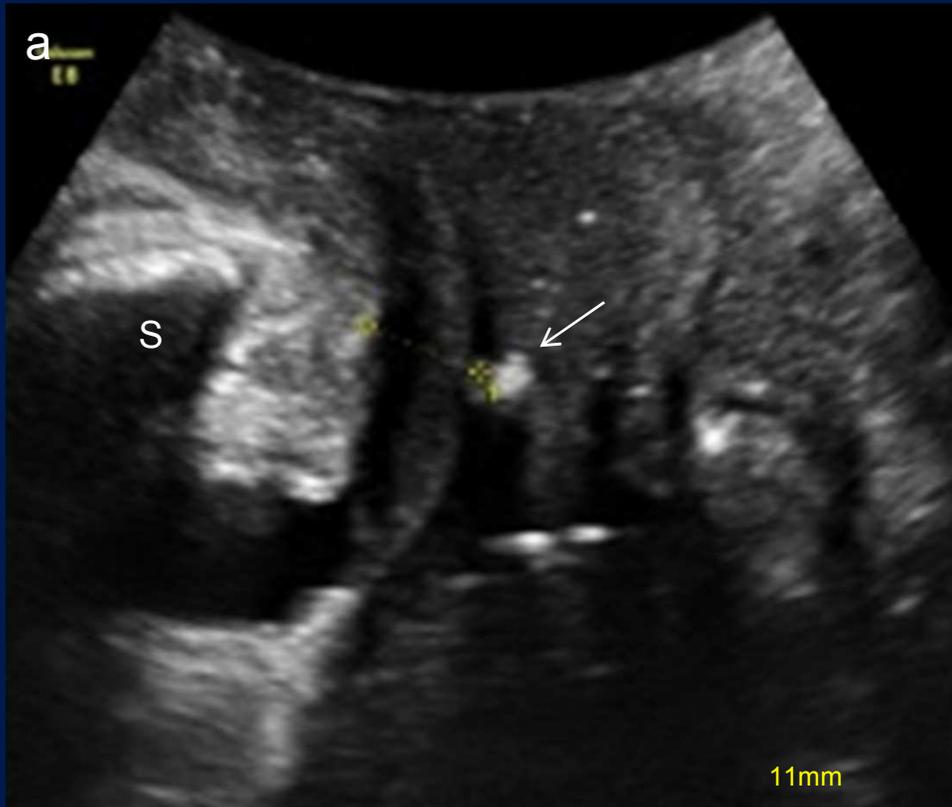
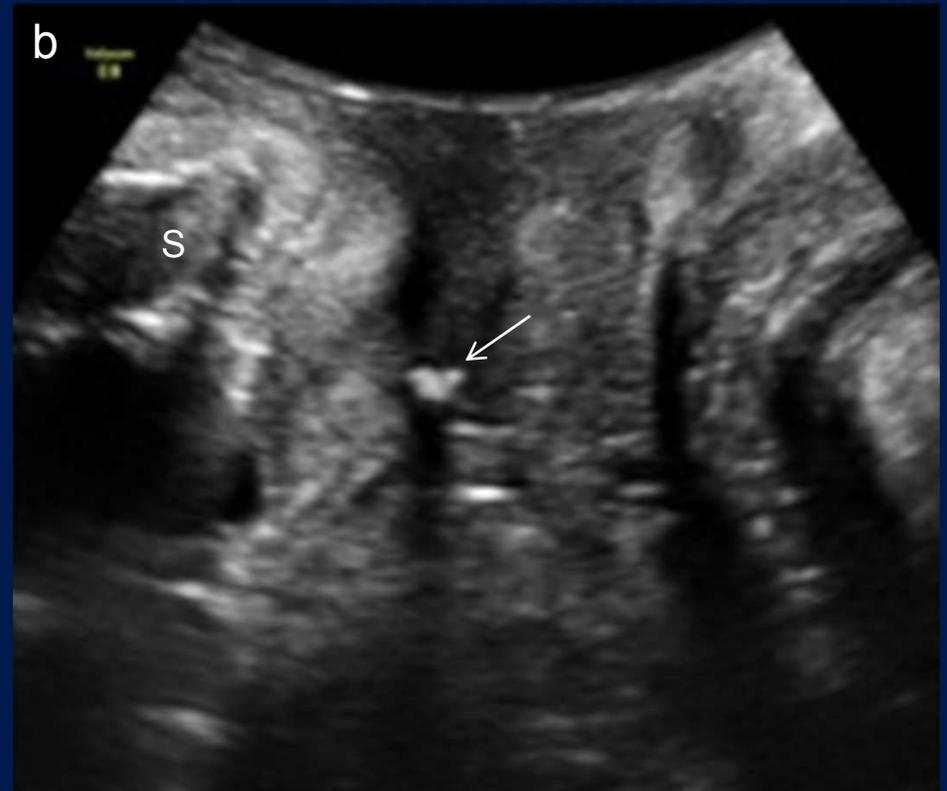
a y b: cortes sagitales 2D en dos pacientes donde se observa el sling suburetral (flechas).

Los cálipers miden la distancia del mismo a la sínfisis pubiana (s) en a.

Los slings en una y otra paciente son de distinto tipo mas no se ven diferencias en el corte sagital.

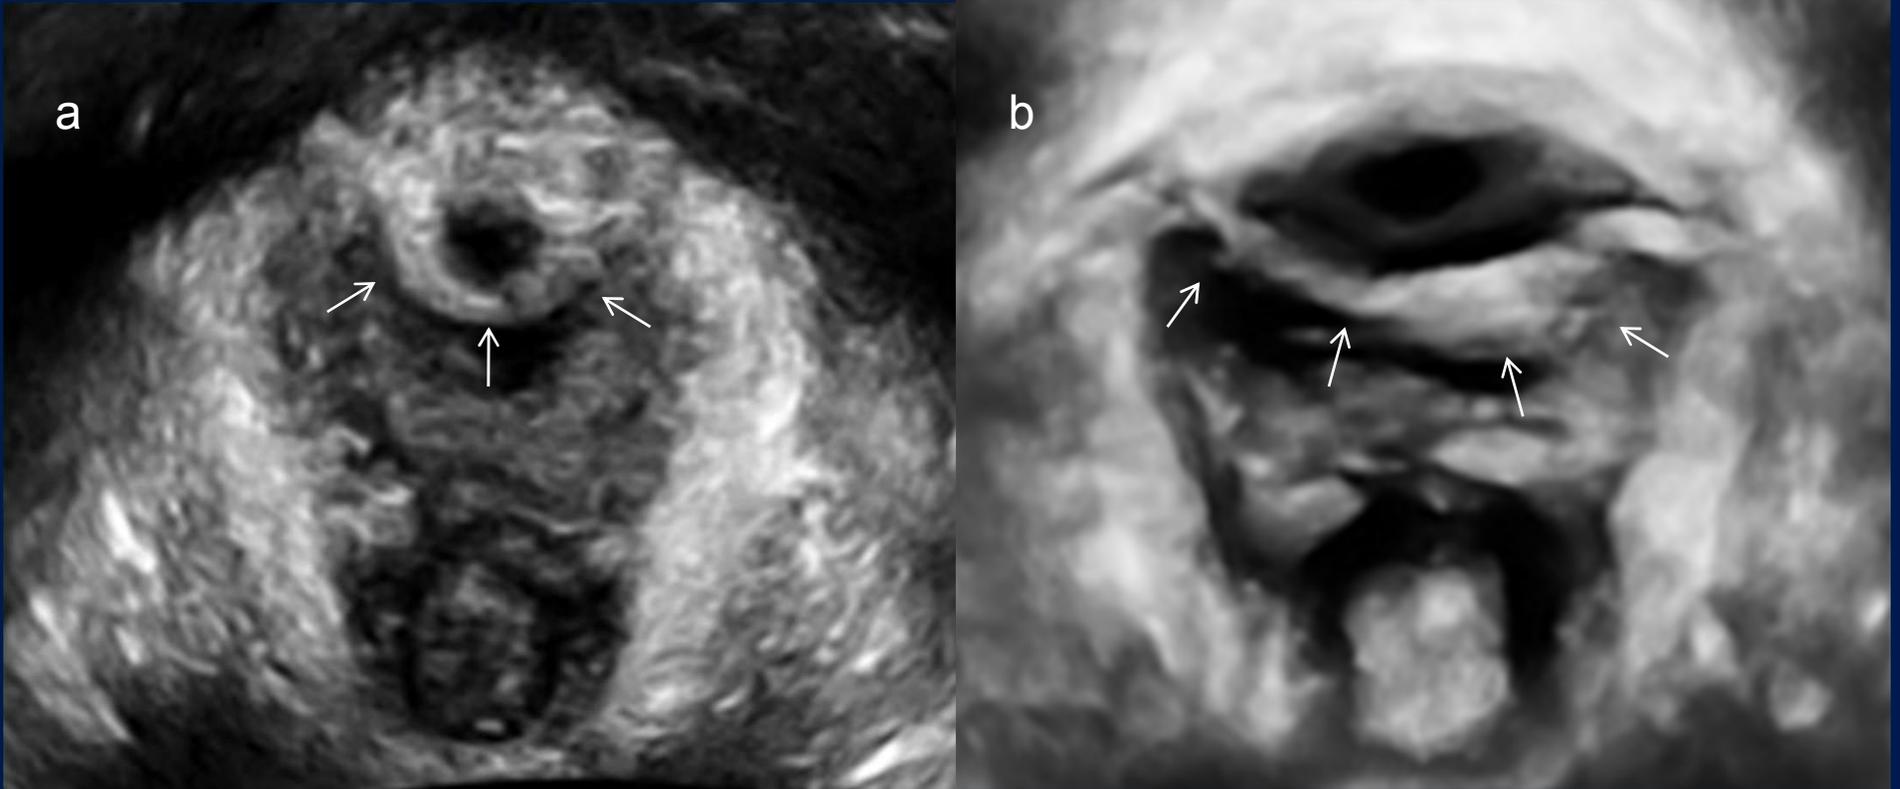
Reconstrucción axial 3D donde se observa el sling suburetral tipo trans Retzius en **a** y transobturador en **b** (flechas). Las fotos se corresponden con las mismas pacientes de la diapositiva 10 (**a** y **b**).

Solo el plano axial nos permite identificar los distintos tipos de slings suburetrales.

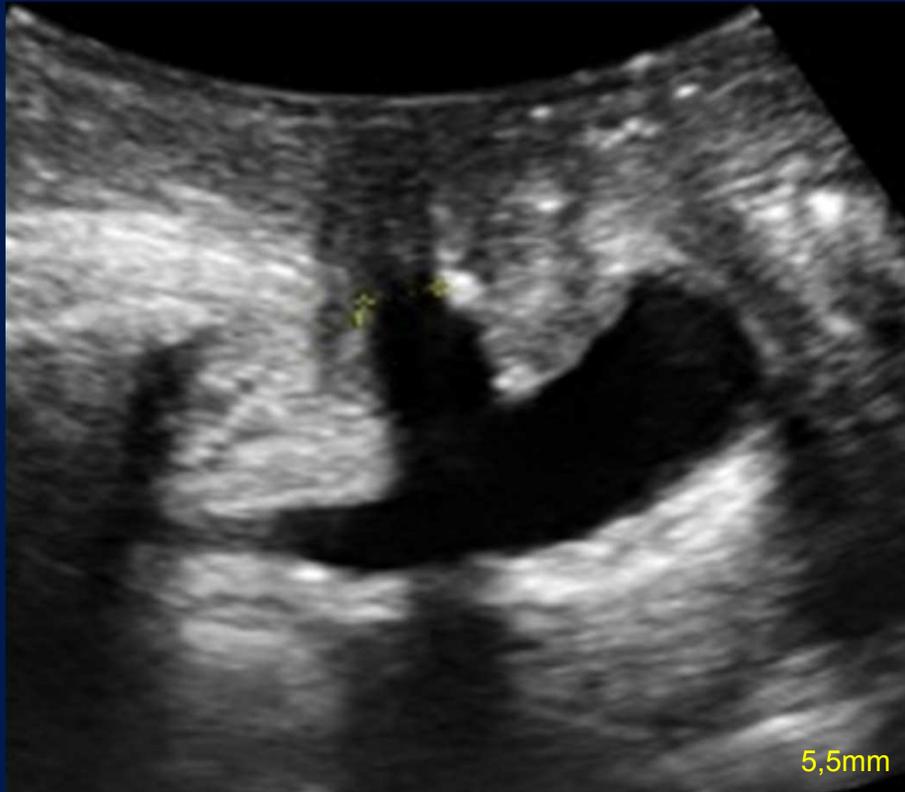
Paciente con dificultad de vaciado post cirugía anti incontinencia. La distancia entre el sling y la sínfisis pubiana es demasiado pequeña (5,5mm).

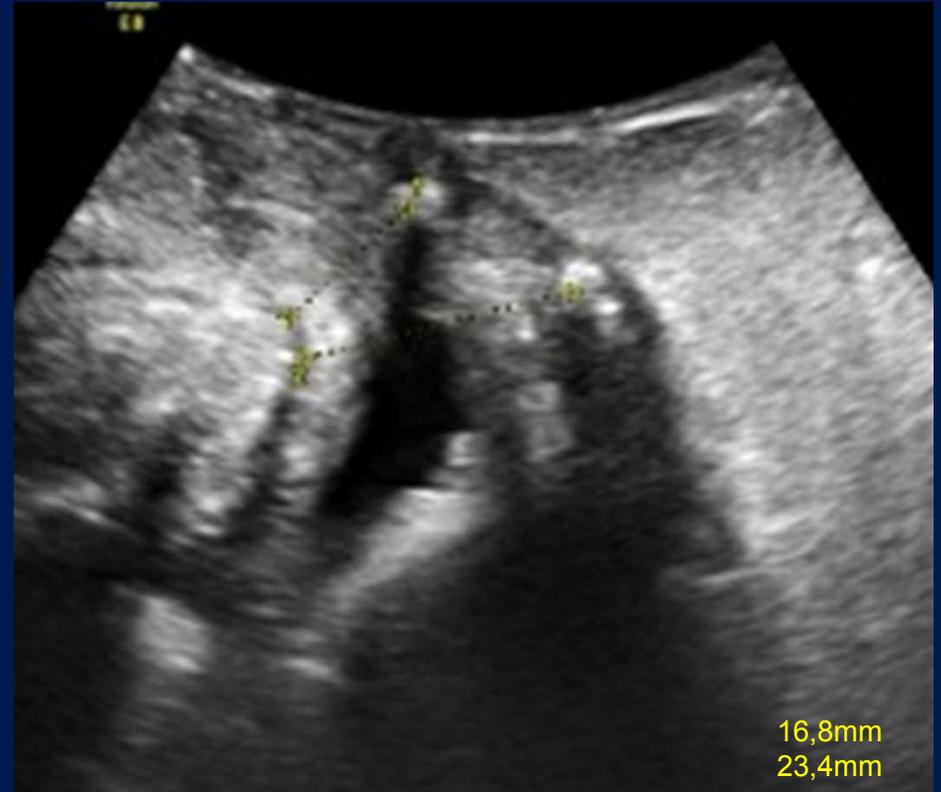
Paciente con persistencia de incontinencia urinaria de esfuerzo luego de dos cirugías Anti incontinencia. Los slings se ubican a una distancia muy grande de la sínfisis pubiana (16,8mm y 23,4mm).

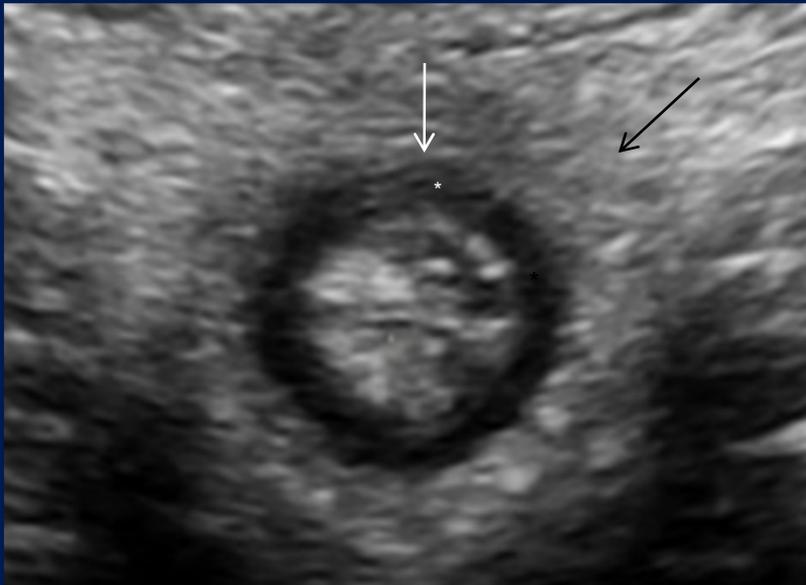
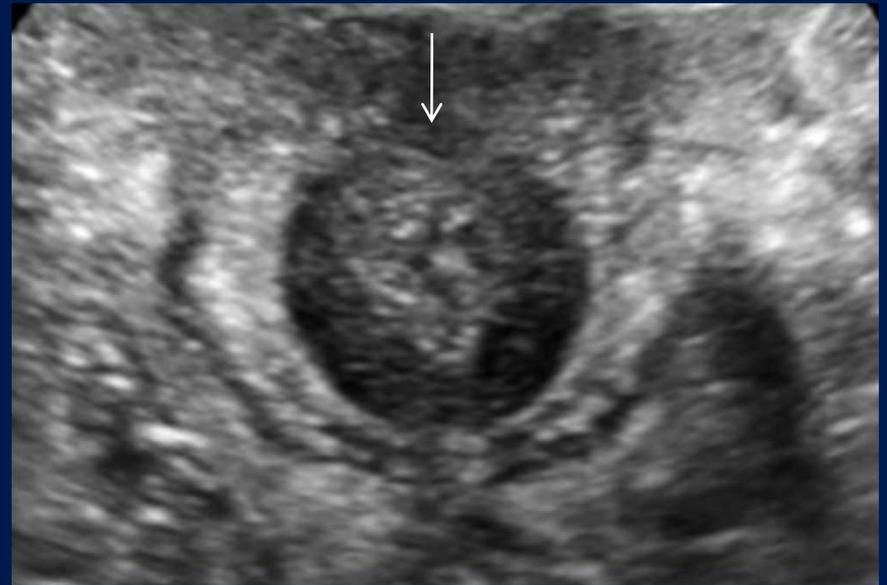
Cortes axiales de ultrasonido tomográfico. A la izquierda, el esfínter anal externo (flecha negra) y esfínter anal interno (flecha blanca) normales. A la derecha se observa solución de continuidad en ambos esfínteres (flecha).
