LA VERDAD DE LA MAMA

Autores: Fernández, Elizabeth Y. Itatí;
Ferreyra, Jorge Emanuel; Soria, María
Daniela.

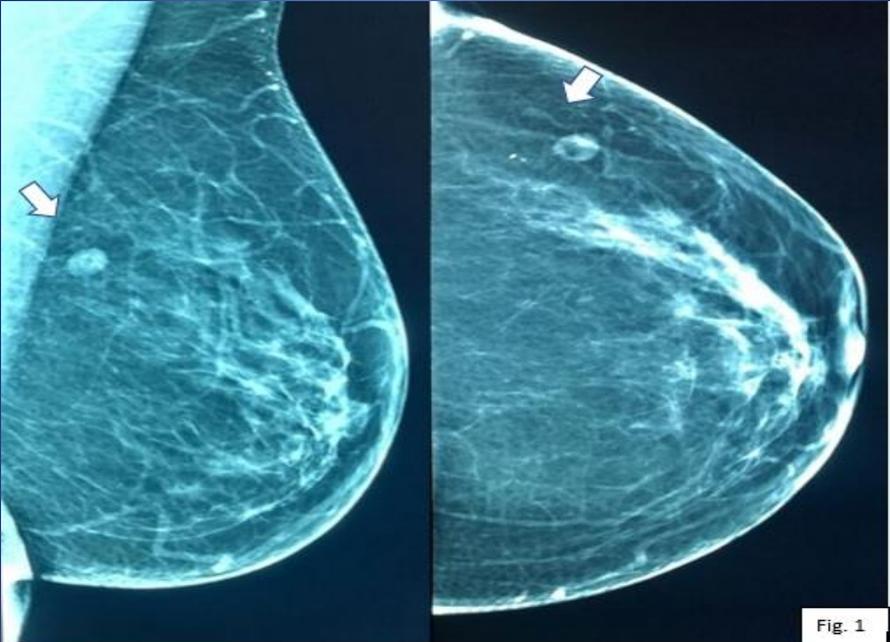
Fig. 1

Fig. 1: Mamografía en la que se observa en CSE de mama izquierda, imagen ovalada, reniforme de densidad mixta (contiene grasa) con centro radiolúcido. Compatible con *ganglio linfático intramamario* (flecha). Le corresponde un BI- RADS 2. Fuente: Autores.

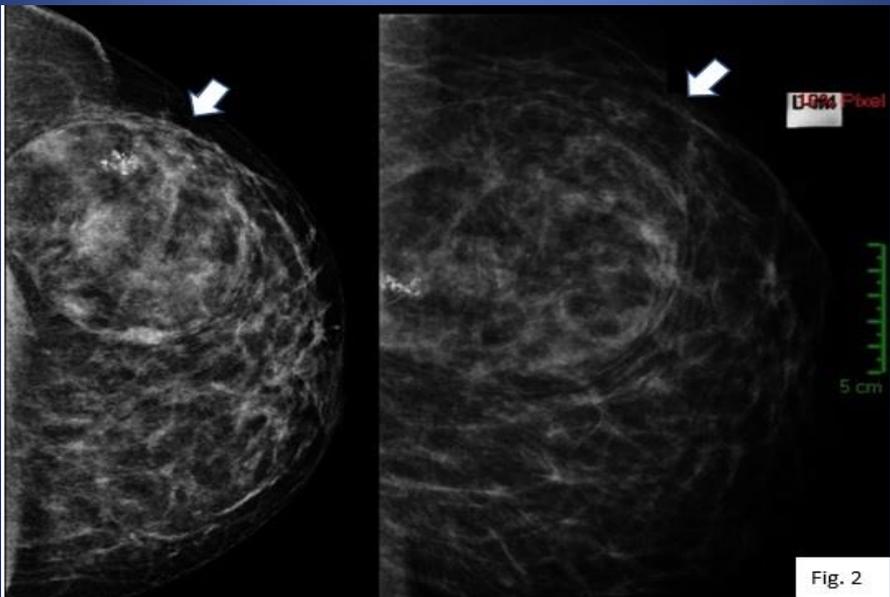
Fig. 2

Fig. 2: Mamografía de mama izquierda en la que se observa en CSE tejido adiposo, glandular y fibroso rodeado y separado del tejido mamario por una pseudocápsula fibrosa. Hallazgo compatible con *fibroadenolipoma* (flecha). Correspondiéndole un BI-RADS 2. Fuente: Autores.

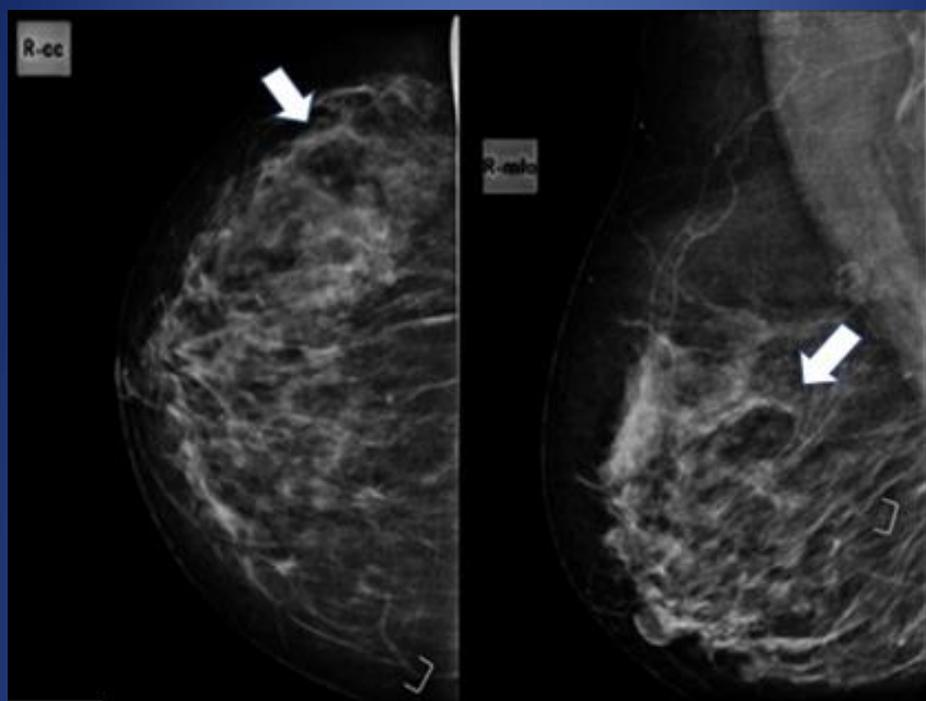
Fig. 3

Fig. 3: Mamografía de mama derecha en la que se visualiza imagen con densidad mixta en CSE. Hallazgo compatible con lipoma intramamario (flecha). Le corresponde un BI-RADS 2. Fuente: Autores.

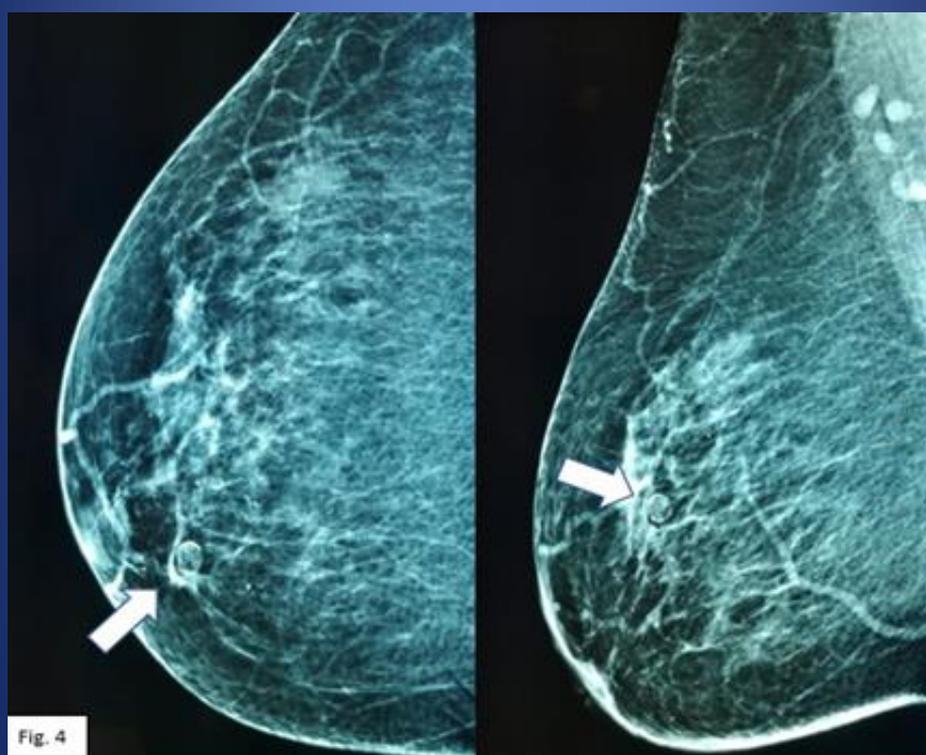
Fig. 4

Fig. 4: Mamografía de mama derecha en CIE se visualiza imagen redondeada bien delimitada y radiotransparente calcificada de forma periférica. Hallazgo que corresponde a quiste oleoso (flecha). BI-RADS 2. Fuente: Autores.

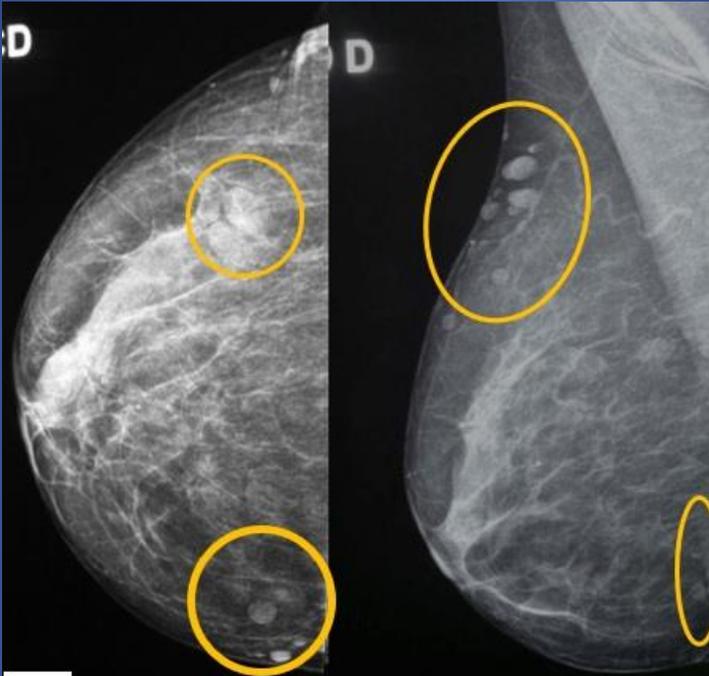
Fig. 5

Fig. 5: Mamografía de mama derecha en la que se observa lesiones cutáneas que se proyectan por debajo de la piel. Corresponden a *queratosis seborreica* (señalados con círculos amarillos) se le asigna un BI-RADS 2.

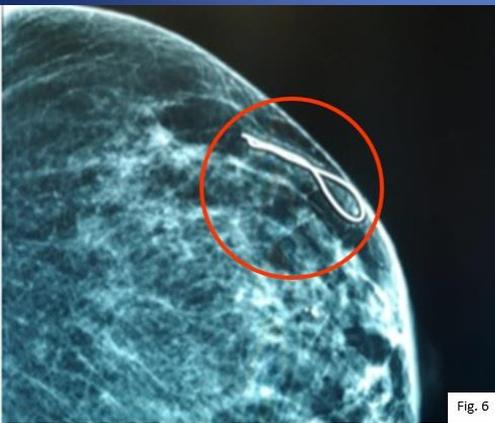
Fig. 6

Fig. 6: Mamografía de mama izquierda incidencia Craneocaudal en la cual se observa a nivel superior cicatriz previamente señalada con alambre. Se pueden ver fibras de colágeno orientadas en sentido paralelo a la superficie cutánea "*cicatriz hipertrófica*" (dentro del círculo naranja). Fuente: Autores.

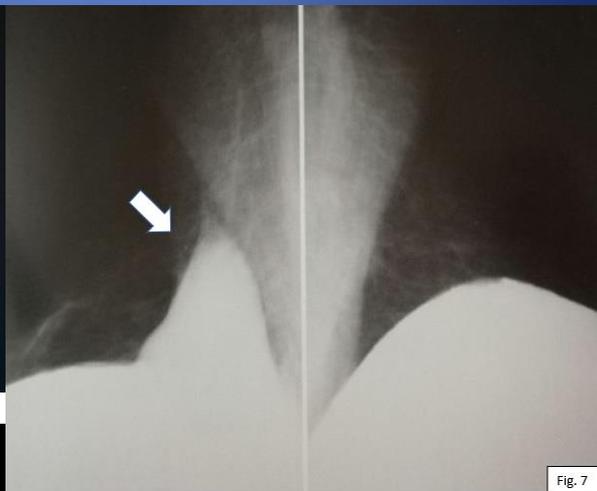
Fig. 7

Fig. 7: Imagen de alta densidad adyacente al implante derecho. Hallazgo correspondiente con *Ruptura extracapsular del implante* (flecha).

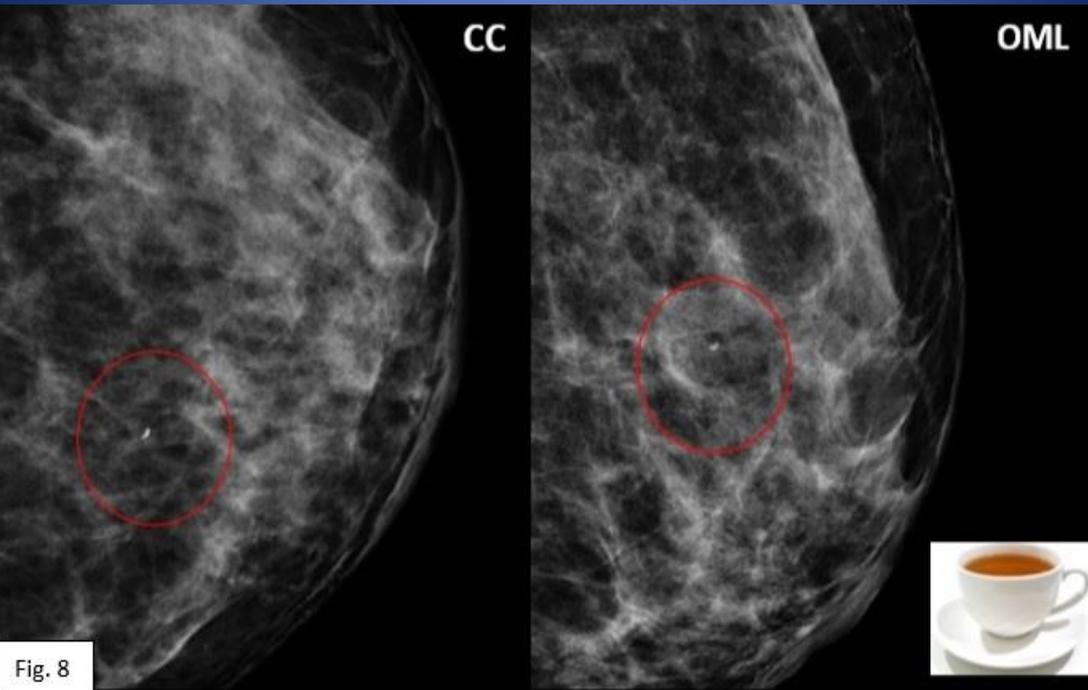
Fig. 8

Fig. 8: Se observa dentro del círculo rojo calcificaciones que en la proyección CC se ven lineales y en la proyección OML y lateral se ven curvilíneas nítidas en "taza de té". Lo que corresponde a calcificaciones típicas de los quistes. BI-RADS 2. Fuente: Autores.

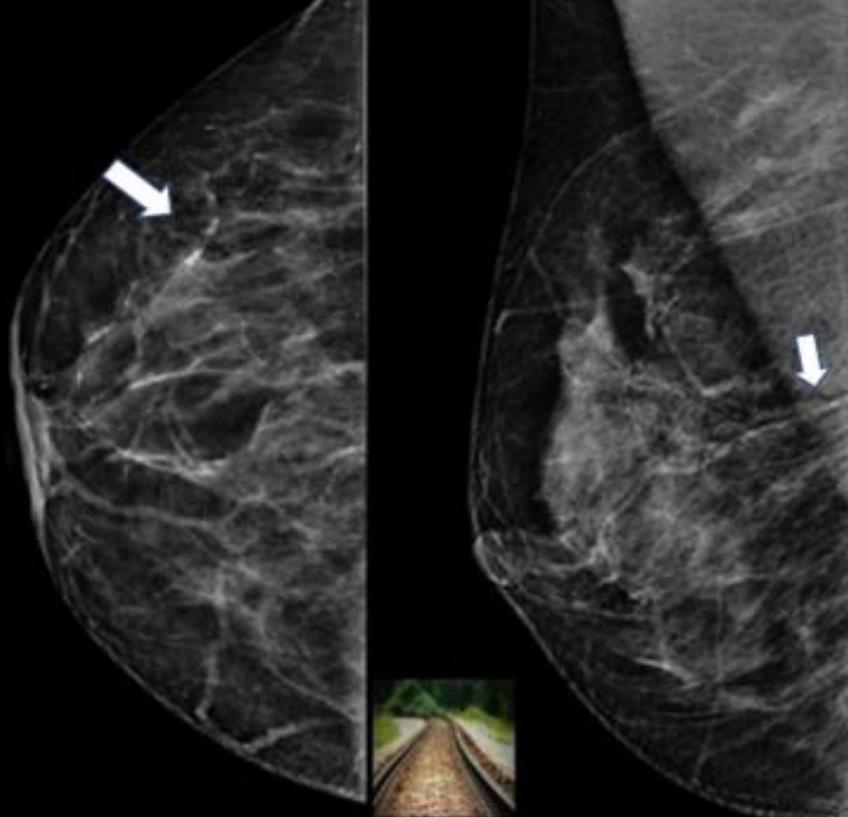
Fig. 9

Fig. 9: Mamografía de mama derecha en la cual se aprecian calcificaciones lineales paralelas de aspecto de “vías de tren”: **Calcificaciones vasculares arteriales (flecha)** Su presencia infiere nefropatía, cardiopatía, diabetes u otra enfermedad metabólica. Corresponde a un BI-RADS 2. Fuente: Autores.

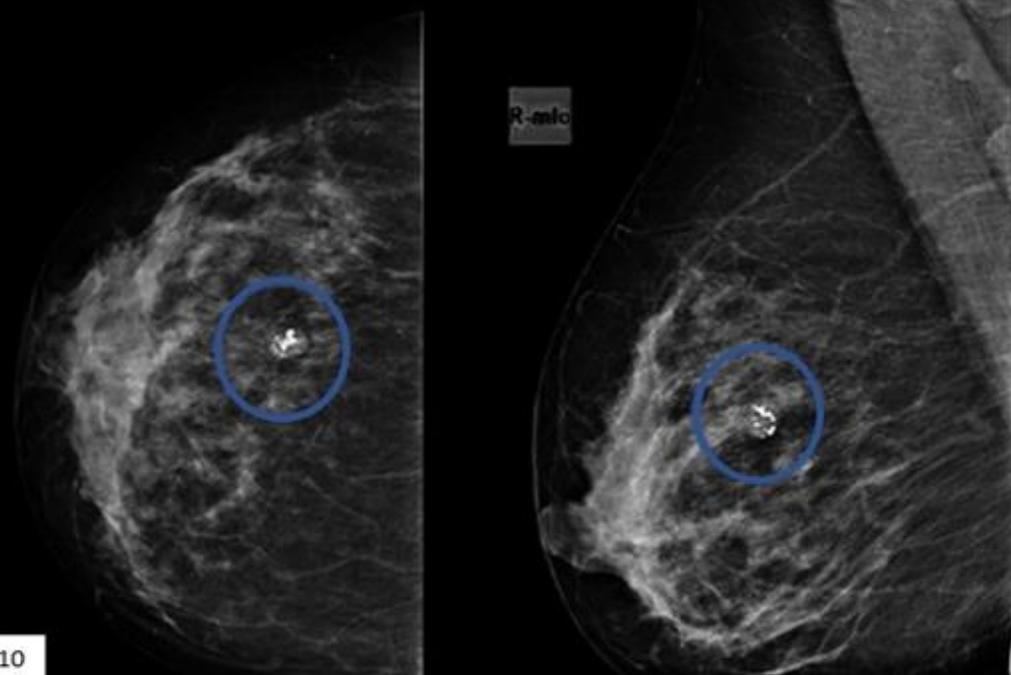
Fig. 10

Fig. 10: Mamografía de mama derecha en la cual se evidencia dentro de círculo azul, masa bien delimitada con macro-lobulaciones y diversa cantidad de calcificaciones groseras densas. Hallazgos típicos de **fibroadenoma en involución**. BI-RADS 2. Fuente: Autores.

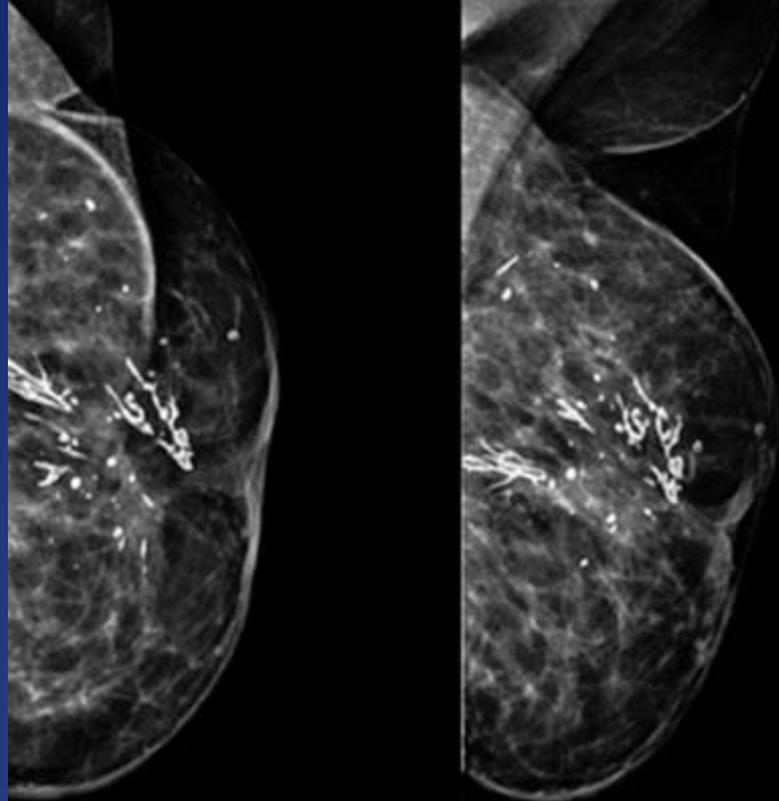
Fig. 11

Fig. 11: Mamografía de mama izquierda en la que aparecen calcificaciones en el tejido fibroso del estroma y no en estructuras o espacios anatómicos predefinidos como acinos, conductos o vasculatura. Las denominamos *calcificaciones distróficas* y corresponden a aun BI-RADS 2. Fuente: Autores.

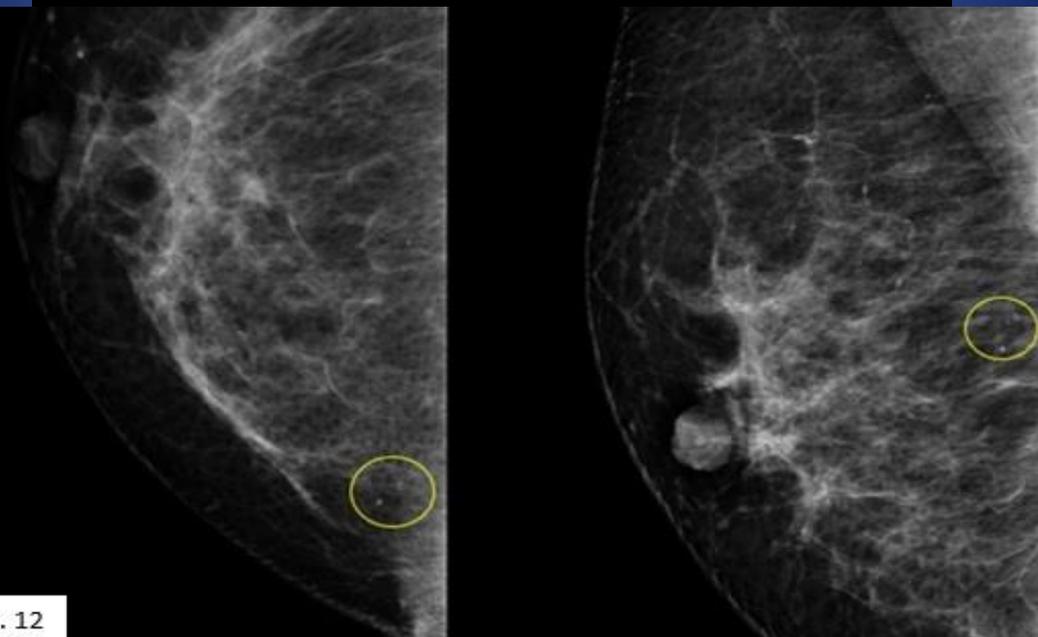
Fig. 12

Fig. 12: Mamografía de mama derecha en la que se observa calcificaciones redondeadas y ovaladas con centro radiolúcido, generalmente ubicadas en el sector postero-interno de la mama. Típico de las *calcificaciones cutáneas* (señaladas con círculo amarillo) BI-RADS 1. Fuente: Autores.

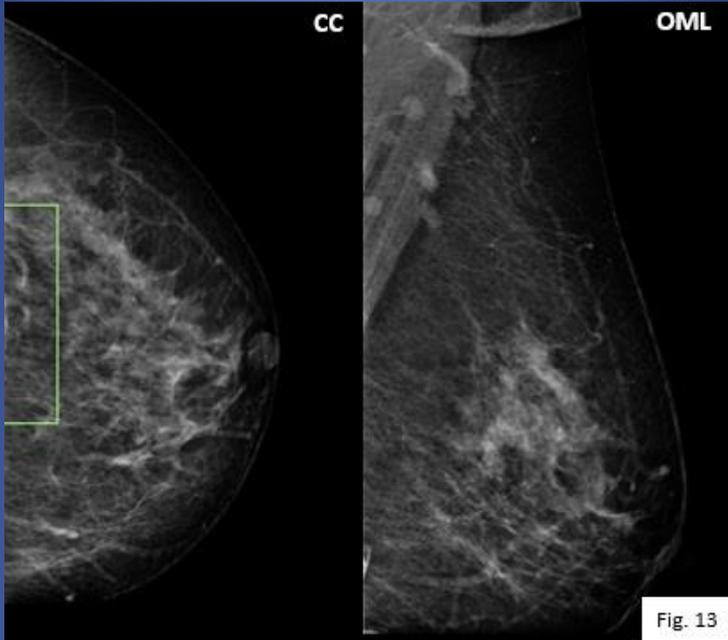
Fig. 13

Fig. 13: Mamografía de mama izquierda que en proyección CC en el sector postero-interno (señalado con un rectángulo verde) se aprecia material de morfología lineal y puntiforme, que no se logra observar en la proyección OML. Estos hallazgos corresponden a *cabellos* de la paciente que se incluyen en la compresión. Fuente: Autores.

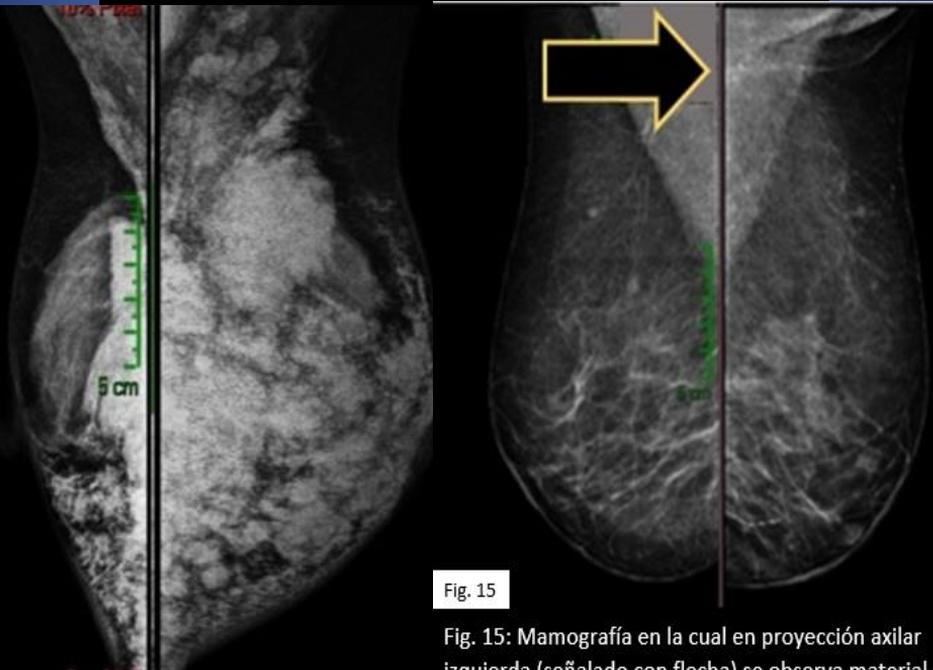
Fig. 15

Fig. 15: Mamografía en la cual en proyección axilar izquierda (señalado con flecha) se observa material de alta densidad puntiforme que simula calcificaciones. Hallazgos compatibles con *desodorante*. Fuente: Autores.
