# CADI2018

# **SIGNOS ECOGRAFICOS Y TOMOGRAFICOS DE LA ENFERMEDAD PELVICA INFLAMATORIA**

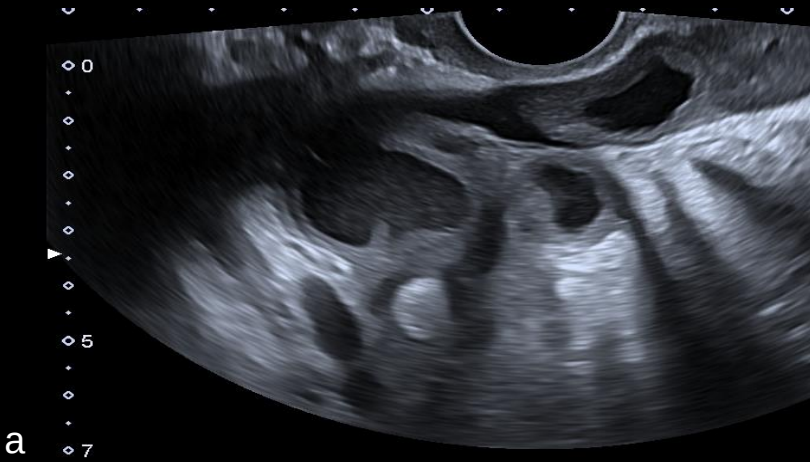
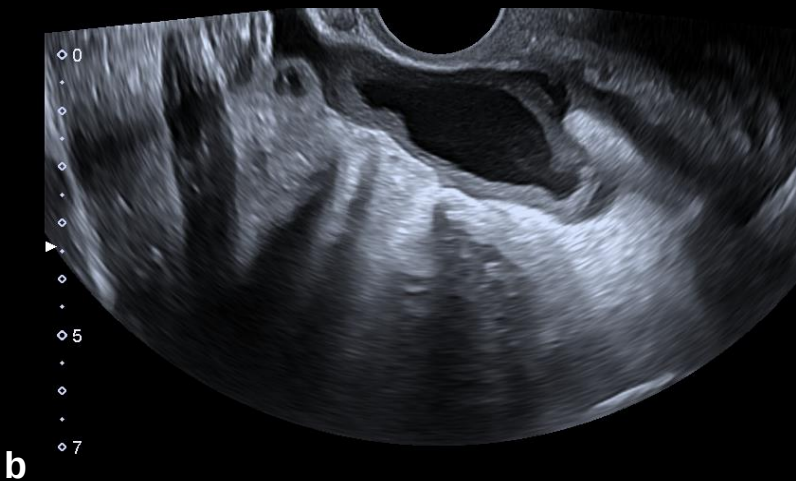
a-b: La estructura tubular, que se identifica como trompa de Falopio, presenta paredes gruesas y pseudotabiques, característicos del piosalpinx.

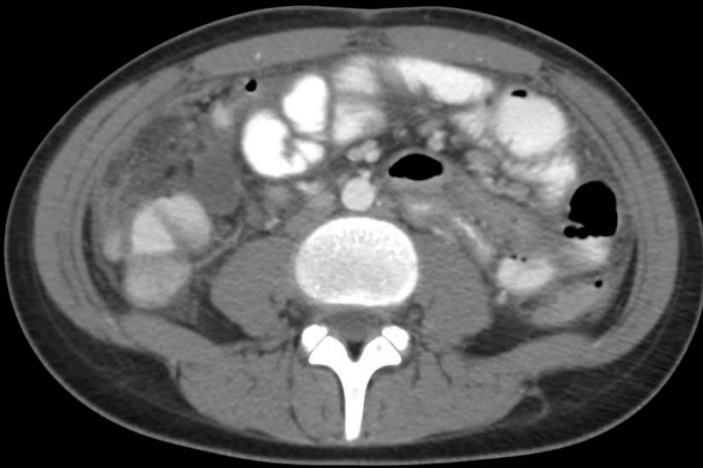
A-B: A nivel de la pelvis se observa colección de contenido denso de 144 x 103 x 40 mm. Otras imágenes de similares características pero de menor tamaño se observan en la gotiera parietocólica derecha .

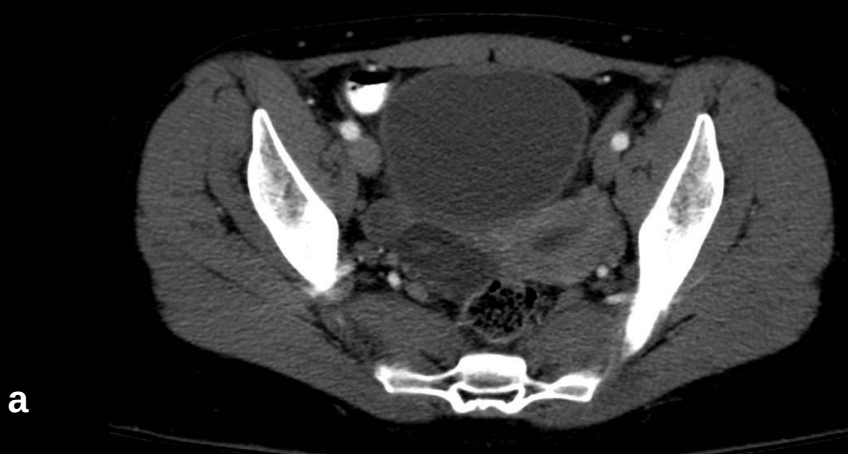
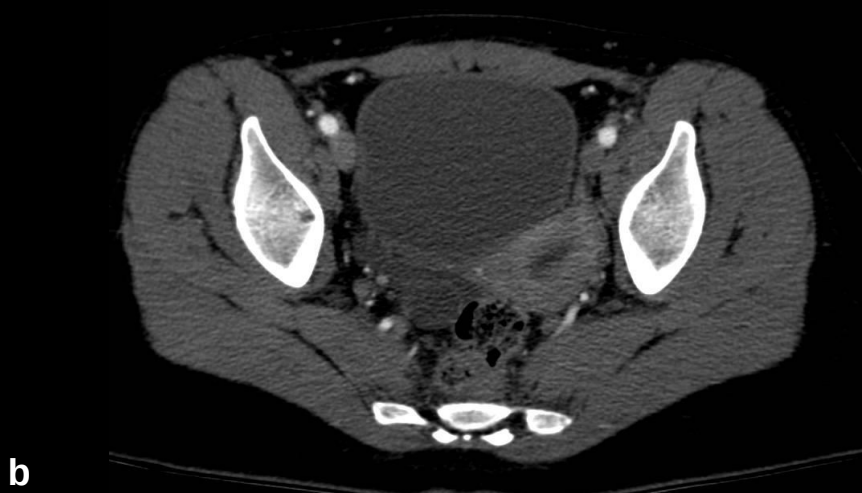
*a-b: Se observa una imagen de morfología tubular con densidad líquida sobre la región anexial derecha con escasa cantidad de líquido en el fondo de saco de Douglas (Hidrosalpinx)*
