CENTRO DE IMÁGENES VILLA ELISA

Rol del medico radiólogo en el diagnostico de varicorragia.

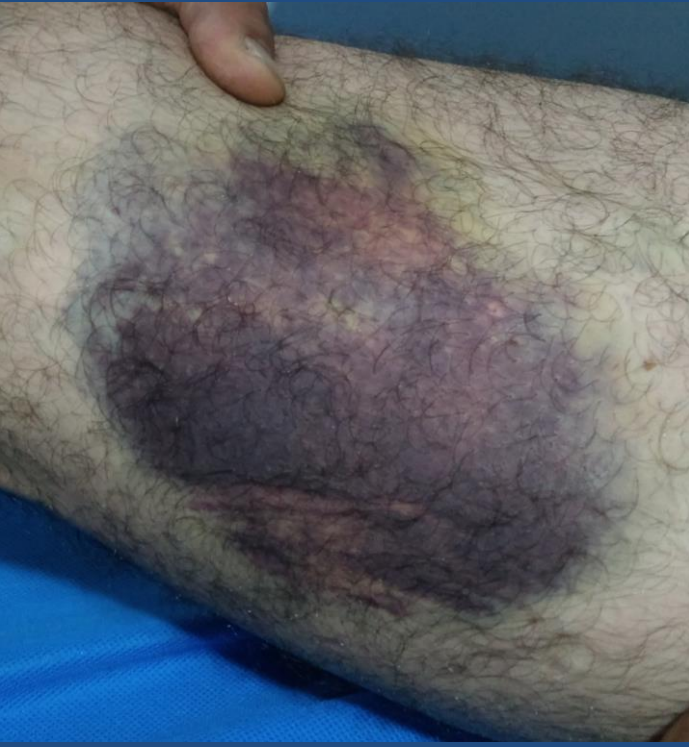
Cara interna
del muslo
derecho.

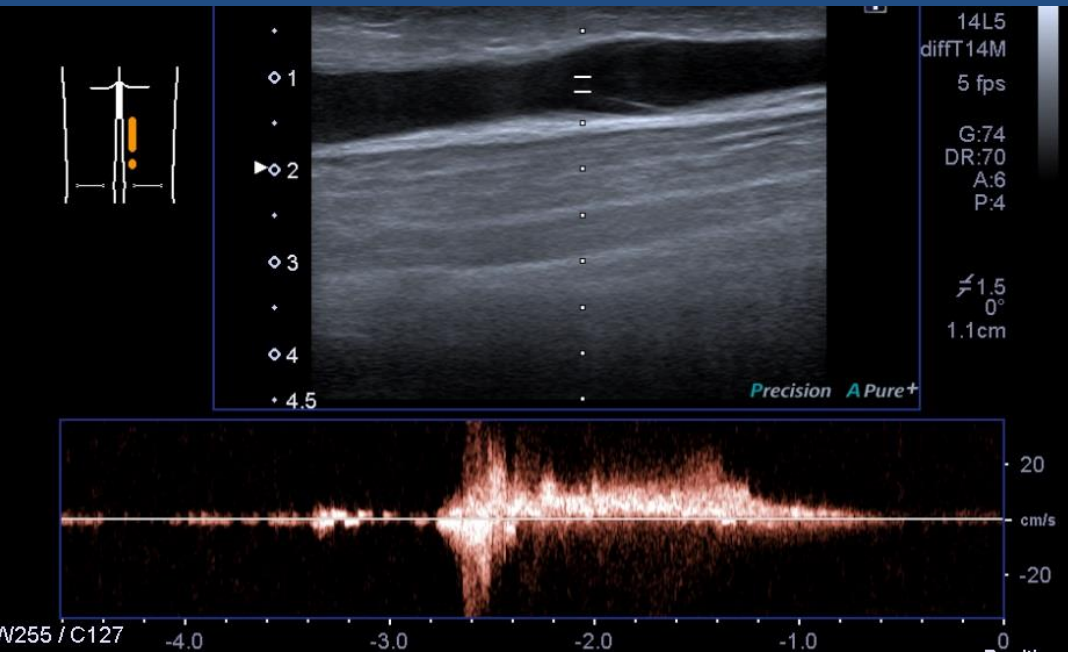
Evaluación con Doppler espectral donde se evidencia insuficiencia venosa con la curva espectral

- Se observa en cara interna del muslo derecho incremento del espesor del tejido celular subcutáneo con alteración de su ecogenicidad asociado a la presencia de áreas hiperecogénicas y trayectos lineales anecoicos. En la misma región se visualiza vena safena interna dilatada e insuficiente demostrada con Doppler color y espectral, advirtiéndose en el corte axial uno de los bordes parcialmente definido que se interpreta como ruptura de la misma. Las estructuras musculares normales. Estos hallazgos son signos compatibles con varicorragia.
