**APRENDIENDO SOBRE ECOGRAFÍA DE PIEL. NUESTRA EXPERIENCIA EN  
HIDROSADENITIS SUPURATIVA EN TUCUMÁN.**

Autor: Castro, D, Fagre S. Lugar de trabajo: Consultorio Ecográfico CEMEBA-PIEL FAGRE DERMATOLOGIA. Balcarce 271. San Miguel de Tucumán.

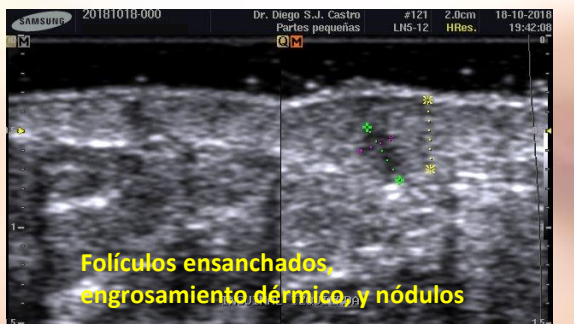
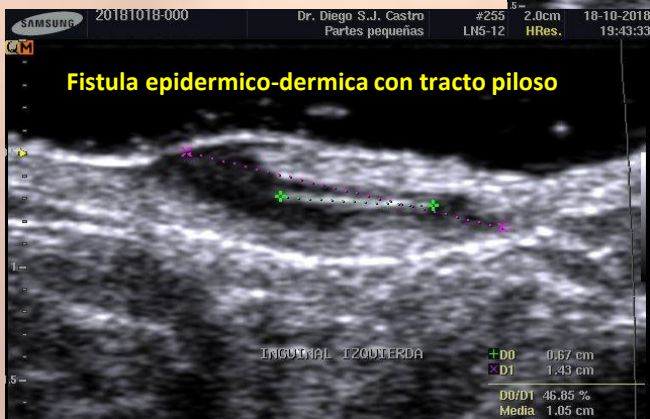
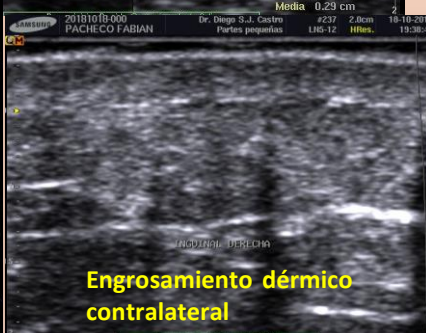
Region inguinal izquierda-Hurley 2

## Clasificación SOS Ecográfica 2-3

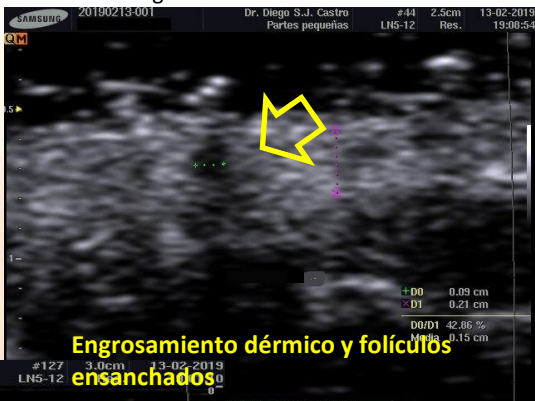
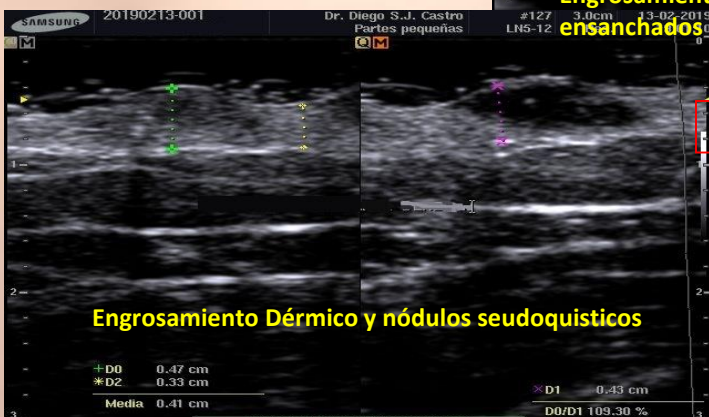
Axila izquierda Hurley 2

Clasificación SOS Ecográfica 2

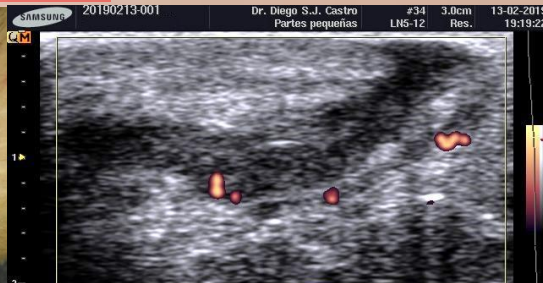
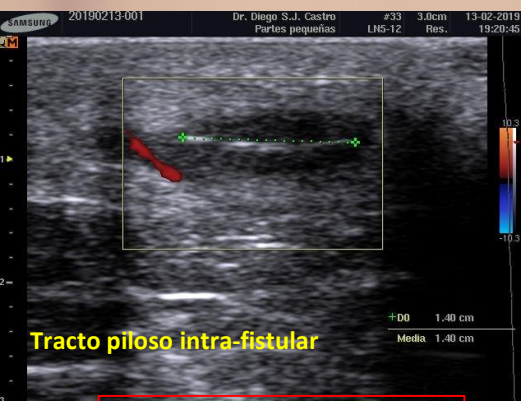
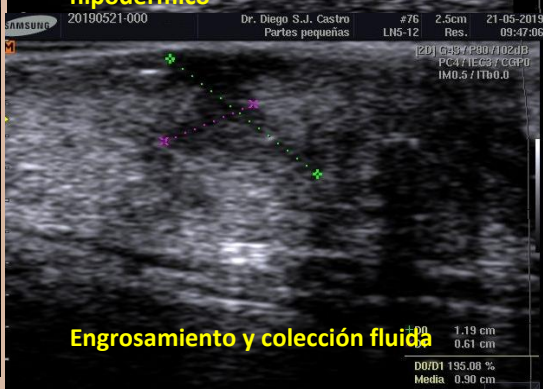
Lesión vulvar Hurley 3

Clasificación SOS Ecográfica 3
