TRABAJO: 299

**TRASUDADO DE GEL DE
SILICONA EN MAMA
DERECHA CON PRÓTESIS
INTACTA SIN RECAMBIO NI
REVISIONES PREVIAS**

22, 23 y 24 de agosto 2019 • Centro de Convenciones Buenos Aires

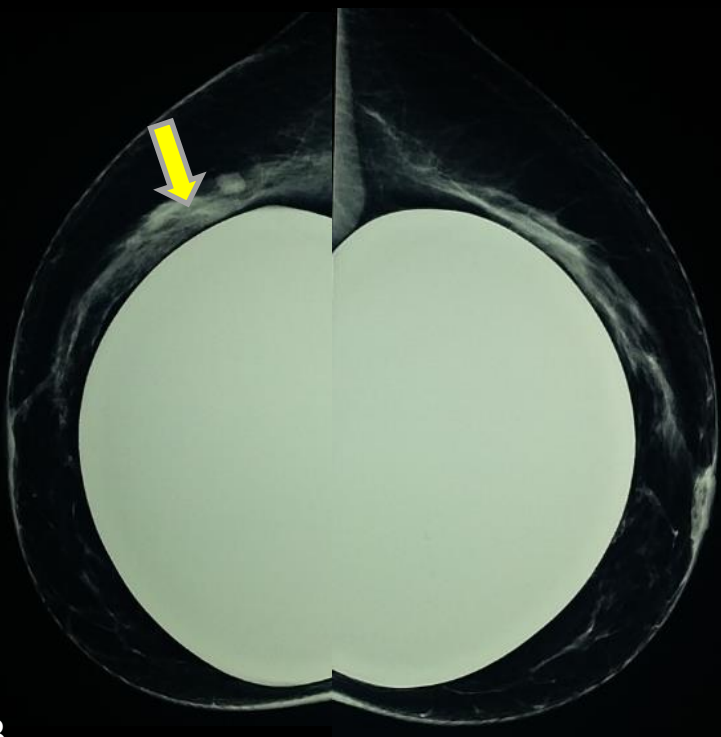
FIGURA 1: Control anual mamográfico convencional, técnica cráneo-caudal (CC. A) y medio lateral oblicuo (MLO. B) de ambas mamas realizado en junio del 2017. Se señala con (flecha amarilla) en MD, cuadrante supero externo (CSE), imagen nodular, redondeada, de mediana densidad con márgenes circunscriptos., solo evidenciada en incidencia CC.

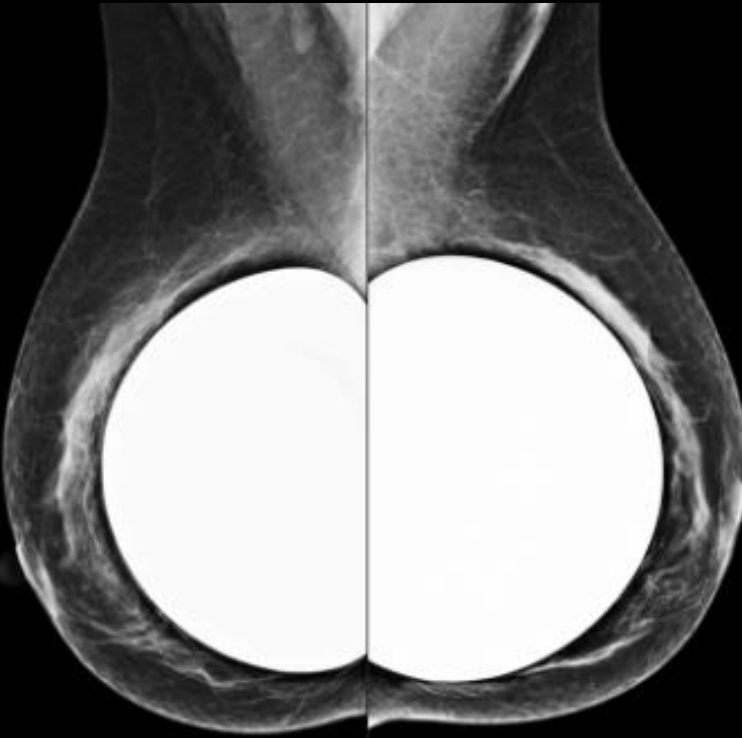
FIGURA 3: Control en agosto del 2018. La imagen observada en cuadrante supero externo (CSE) de MD, incidencia cráneo-caudal (CC. A), señalada con (flecha amarilla), no presentó cambios en el periodo de observación.

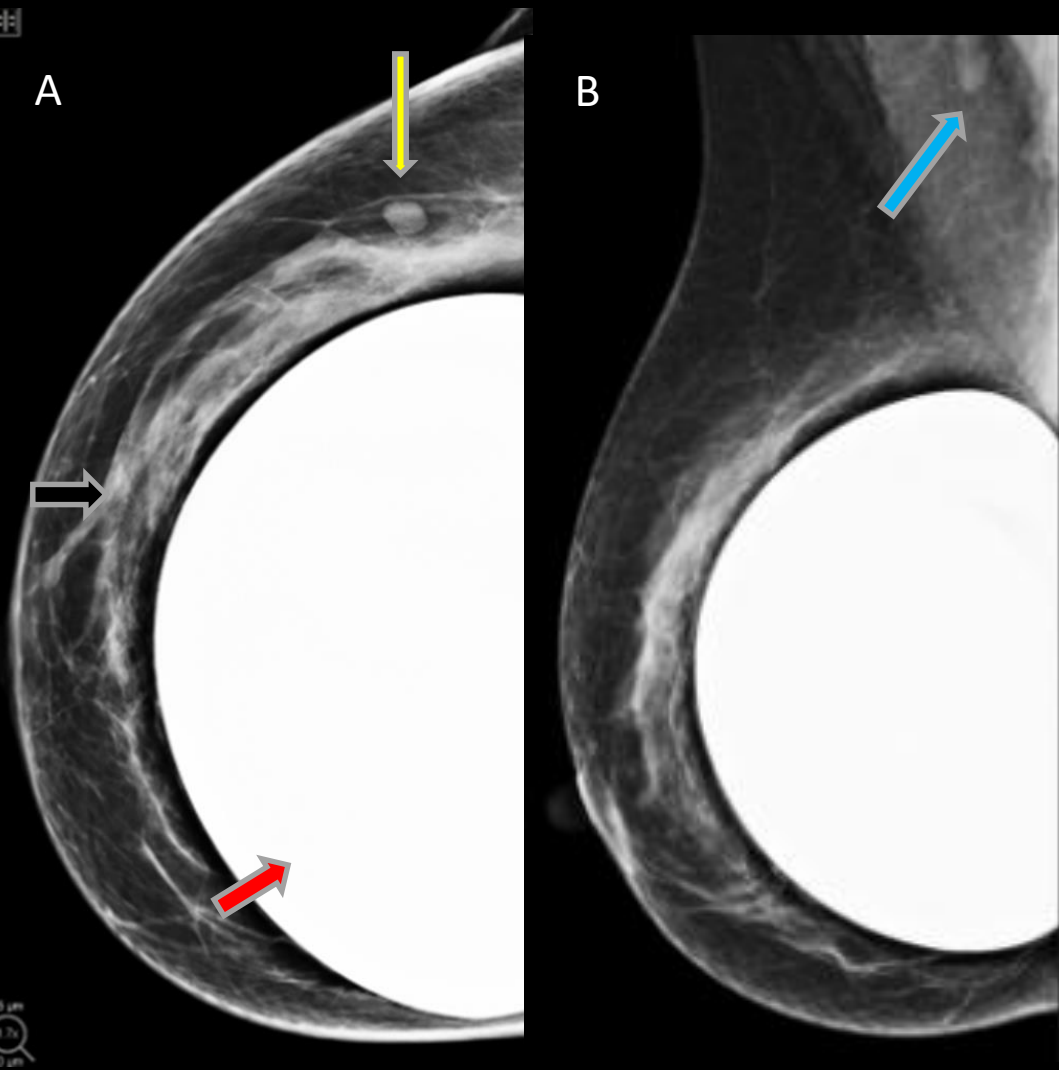
FIGURA 4: Mamografía convencional mama derecha CC. (A) y MLO. (B). se señala con (flecha amarilla), el nodulillo sobre el CSE, solo observado en incidencia CC; parénquima fibroglandular (flecha negra); implante protésico (flecha roja) y ganglio axilar (flecha celeste).
