# FRACTURAS CONDRALES TRAUMÁTICAS DE RODILLA: EVALUACIÓN POR RM

Martínez Sebastián, Cobeñas Ricardo, Alderete Juliana

Centro Diagnóstico Mon

Realizar ensayo iconográfico sobre fracturas condrales traumáticas en la rodilla con desprendimiento de fragmento.

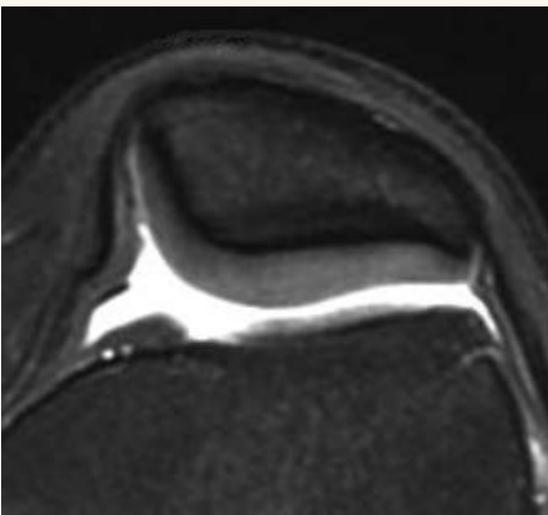
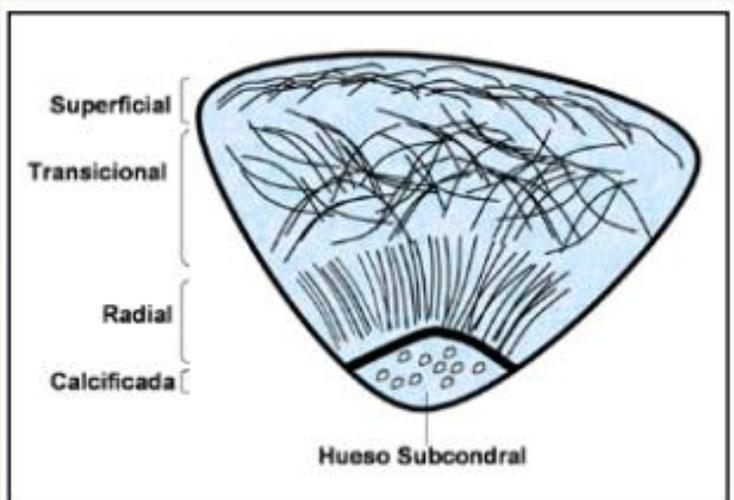
Cortes axiales focalizados en la rótula. Imagen de la izquierda, corte axial densidad protónica con supresión grasa; a la derecha, esquema representativo de las capas que conforman el cartílago hialino dependiendo de la orientación de fibras de colágeno (Rev Chil 2013; 19(3): 134-139).

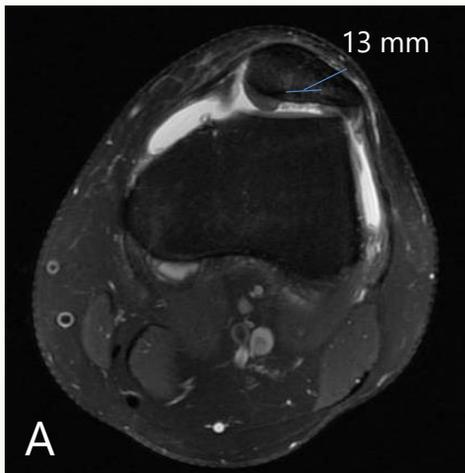
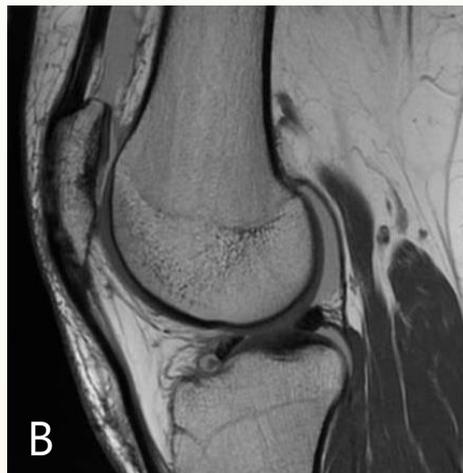
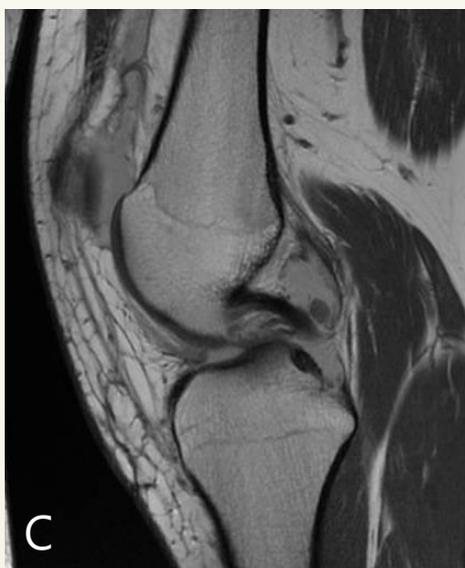
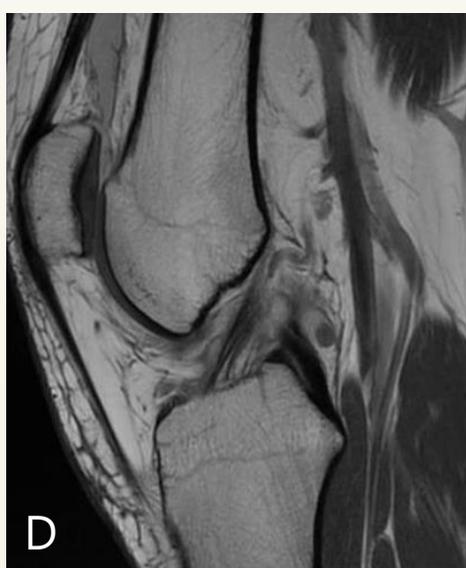
A- Axial DP FS; B a D- Sagital DP. Defecto condral de espesor completo de 13 mm asociado a edema óseo subcortical. Adyacente al borde posterior del LCP se observa imagen ovoidea, de señal similar al cartílago, interpretada como migración de fragmento condral (flechas en C y D).

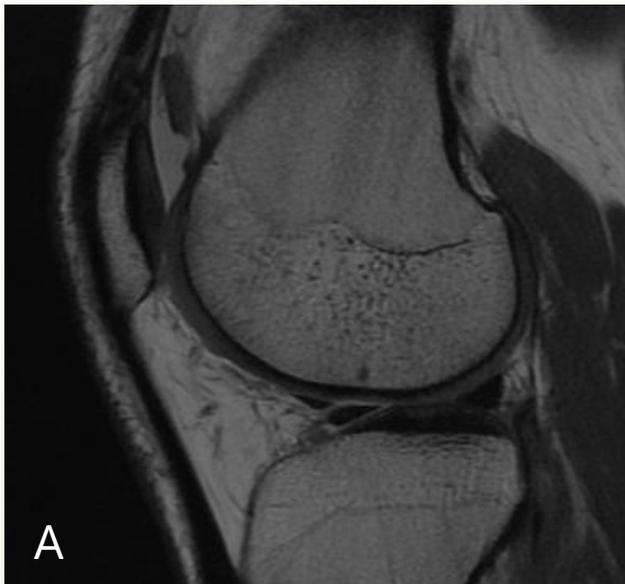
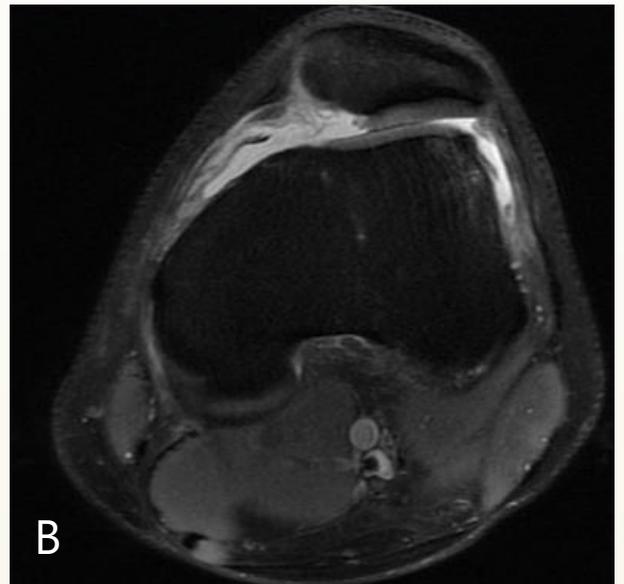
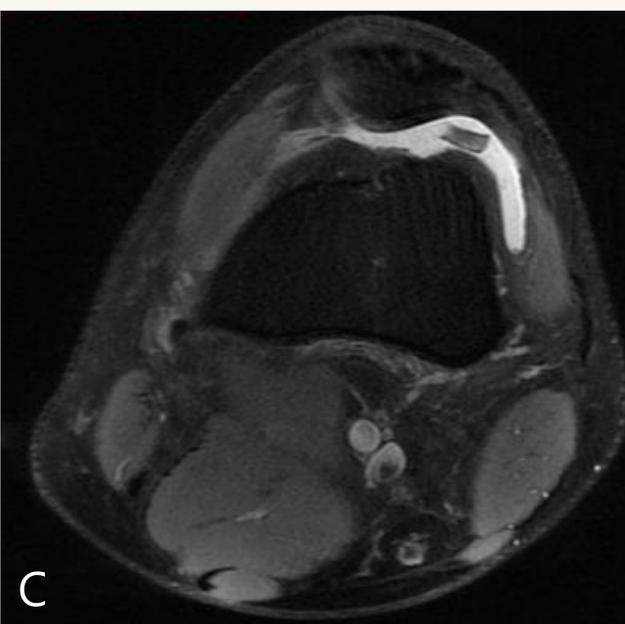
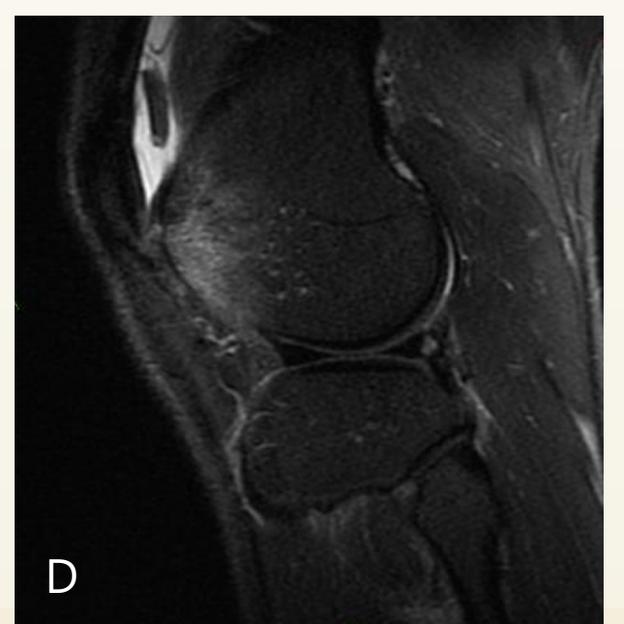
A- Sagittal DP; B y C- Axial DP FS; D- Sagittal STIR. Antecedente de traumatismo. Lesión condral de espesor completo en línea media y faceta rotuliana interna con migración de voluminoso fragmento condral en receso subcuadricepsal.

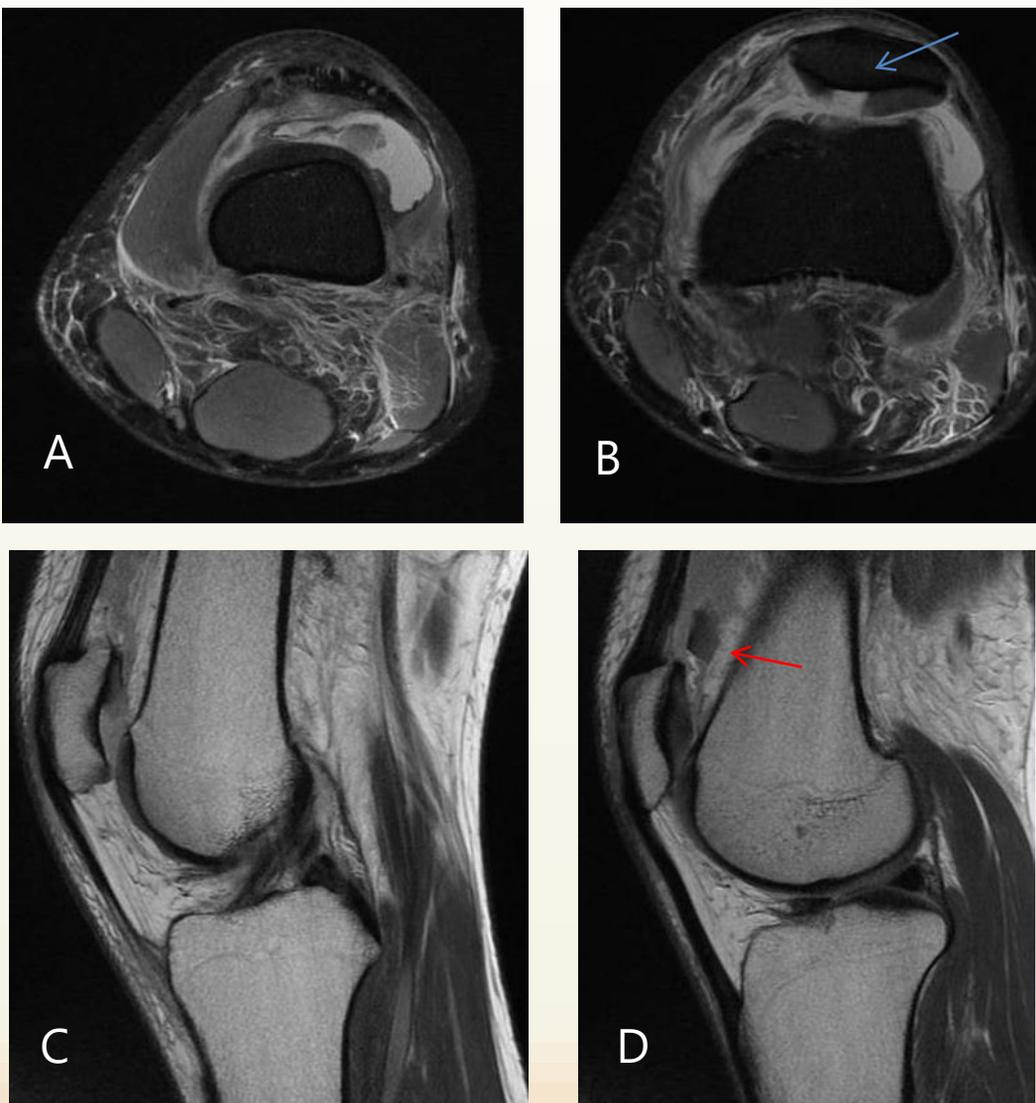
A y B- Axial DP FS; C y D- Sagittal DP. Lesión condral con defecto cartilaginoso (flecha azul en B). Adyacente al polo superior de la rótula se observa fragmento condral (flecha roja en D).

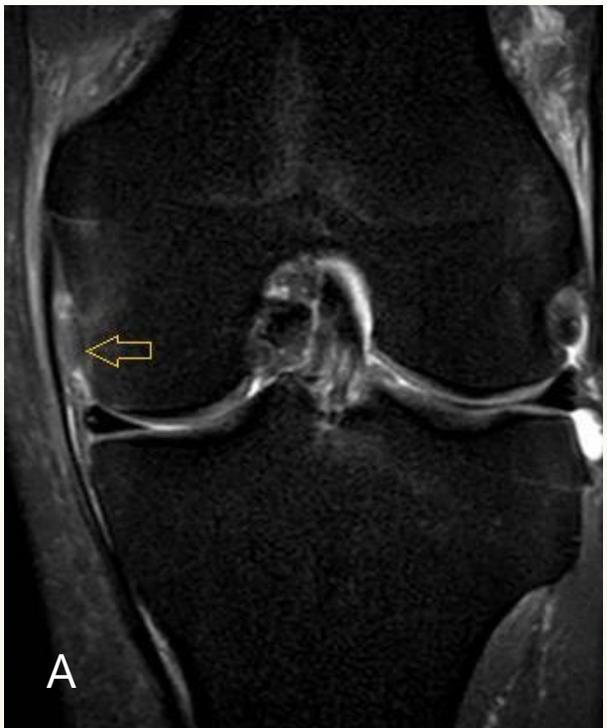
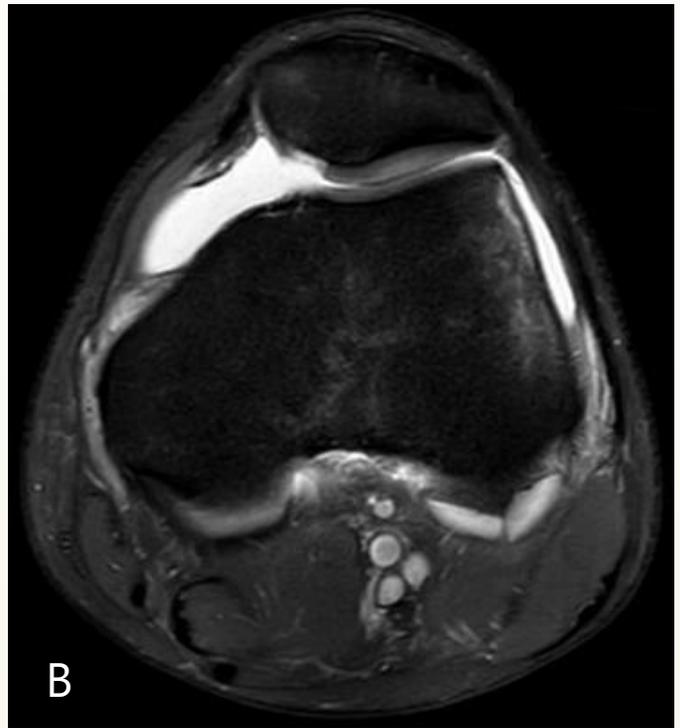
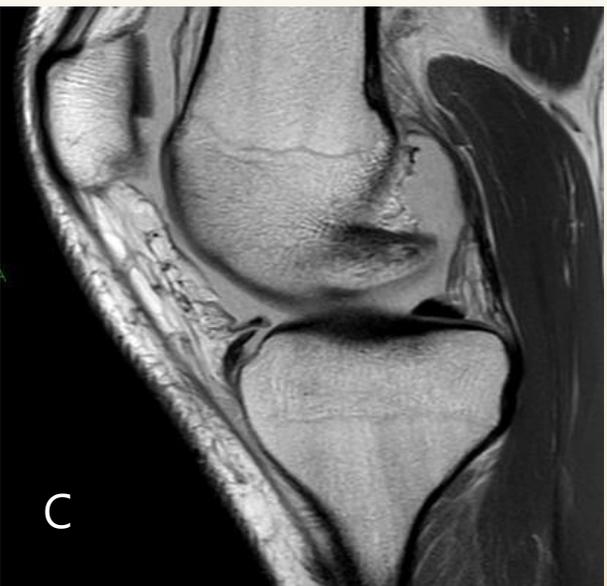
Rodilla Izquierda. A- Coronal DP FS; B- Axial DP FS; C- Sagital DP. Defecto condral de 7 mm en el plano trasverso, ubicado en faceta articular interna de la rotula visible en B y C. Imagen con intensidad de señal similar al cartilago se observa a nivel del receso coronario (flecha en A).

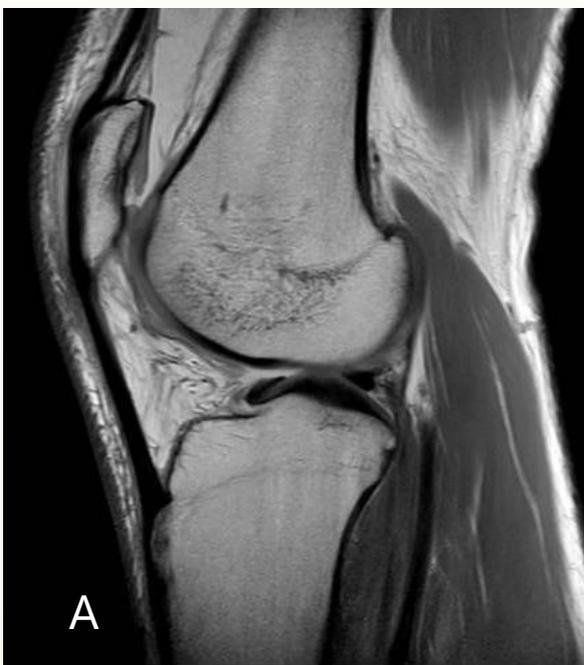
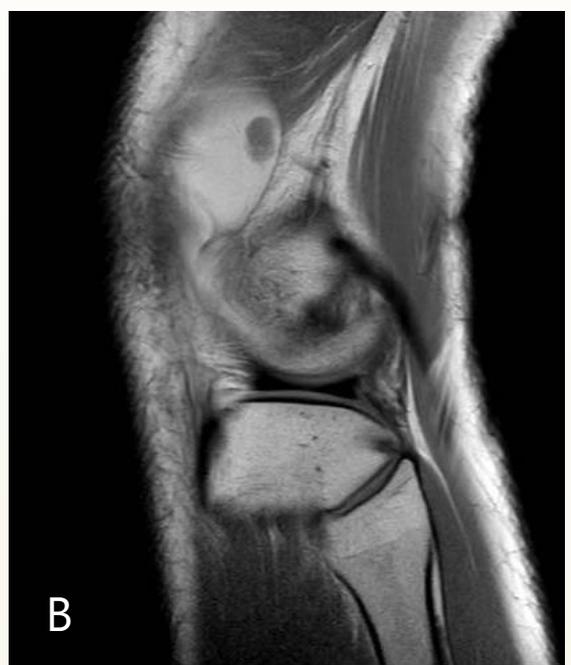
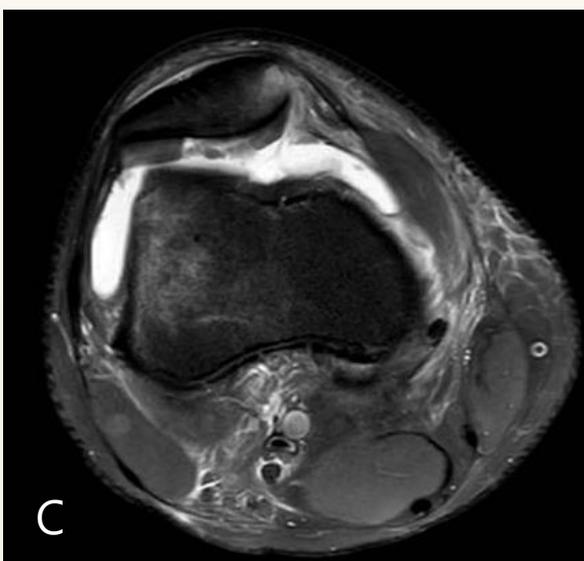
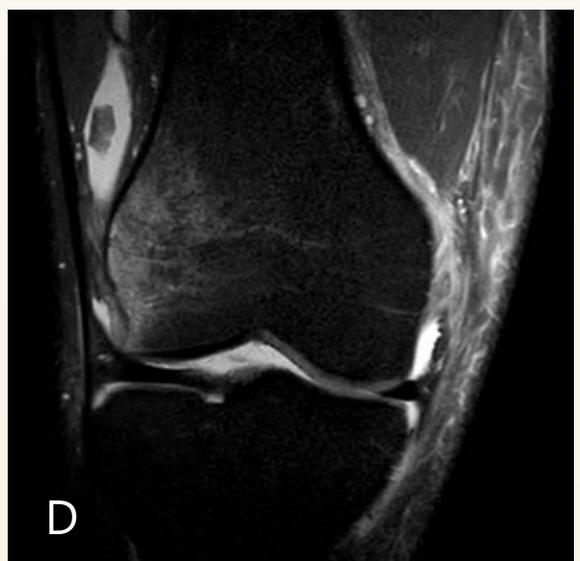
A y B- Sagital DP C- Axial DP FS; D- Coronal DP FS. Lesión en faceta articular externa de la rotula con fragmento condral migrado a receso lateral externo.
