# ECOGRAFÍA MAMARIA AUTOMATIZADA 3D: *Nuestra experiencia*

Revisar aspectos técnicos de la ecografía mamaria automatizada 3D, señalar las indicaciones principales y comentar nuestra experiencia institucional

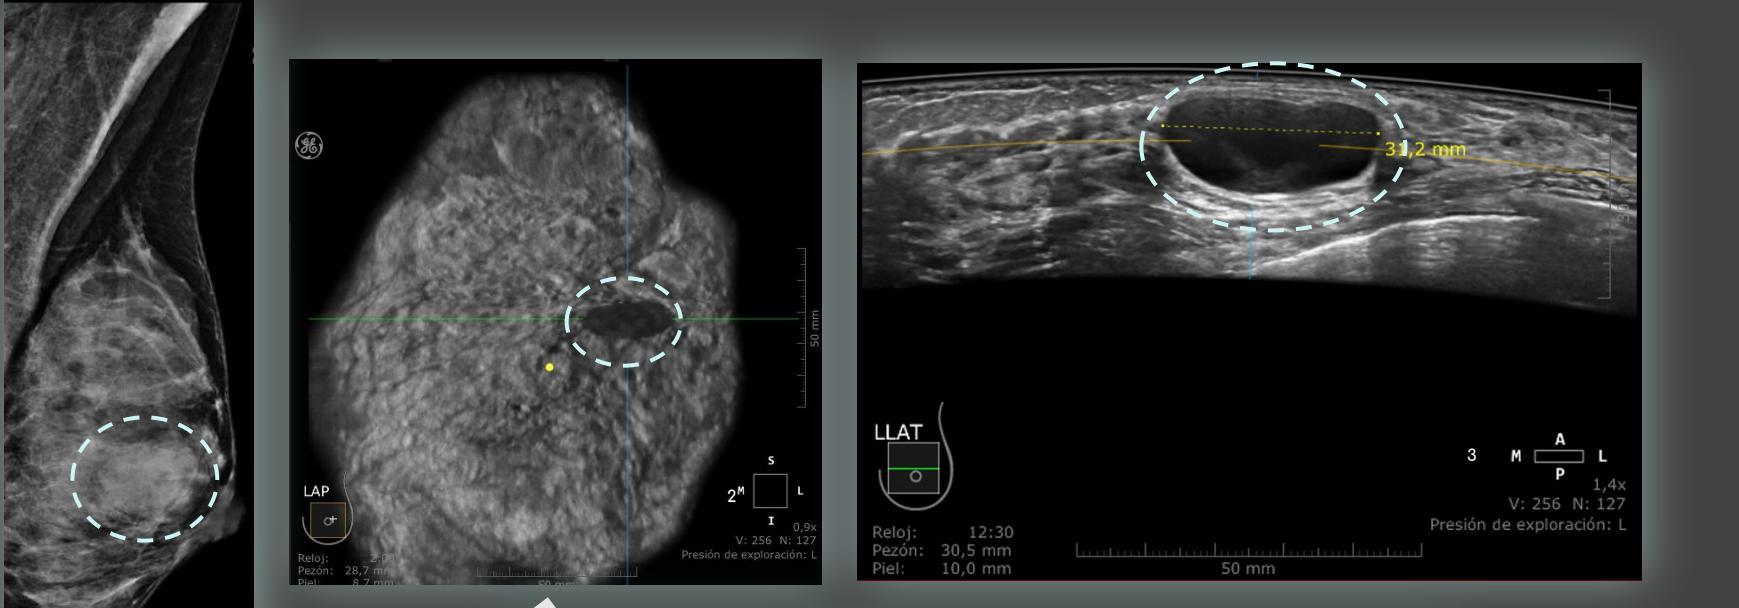
#### QUISTES MAMARIOS

Figura 1: Mamografía mama izquierda proyección MLO: Nódulo isodenso, oval, márgenes oscurecidos en unión de cuadrantes externos, que mide aproximadamente 32 mm. Figuras 2 y 3: Ecografía 3D. Esta paciente presentaba múltiples *quistes simples*, bilaterales, el mayor en unión de cuadrantes superiores de la mama izquierda, en relación a nódulo mamográfico, clínicamente palpable que mide 31 mm de diámetro.

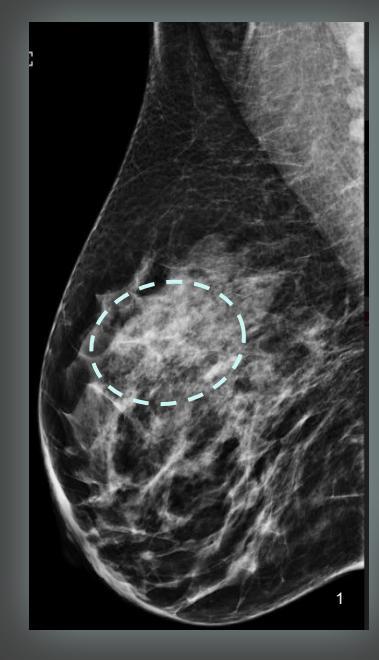
Figura 1: Mamografía mama derecha, proyección MLO: Tejido heterogéneamente denso (ACR C), que podría ocultar lesiones nodulares pequeñas.

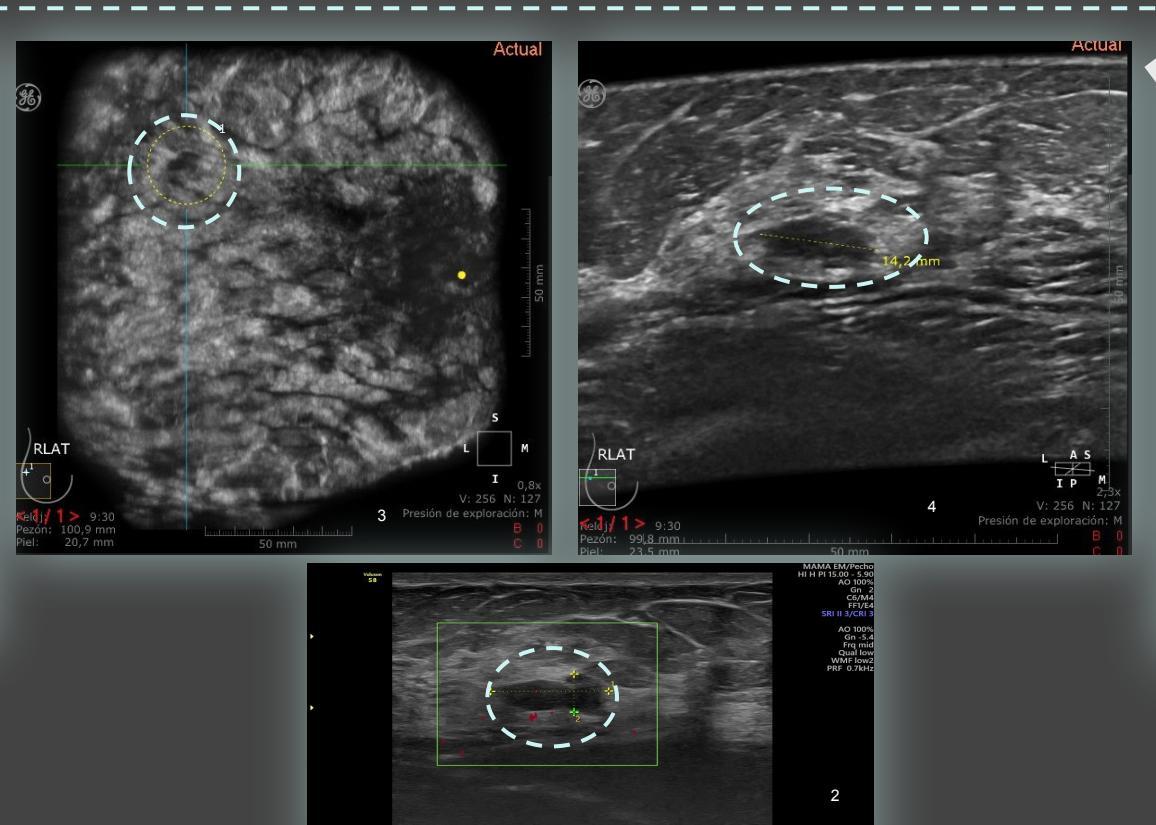
Figura 2 (ecografía mamaria, mama derecha) y figuras 3 y 4 (ecografía mamaria 3D misma mama): Lesión hipoecogénica de 14mm en CSE de mama derecha localizada a 10 cm del pezón y a 2 cm de la piel

RESULTADO ANATOMÍA PATOLÓGICA: "FIBROADENOMA INTRACANALICULAR HIALINO"

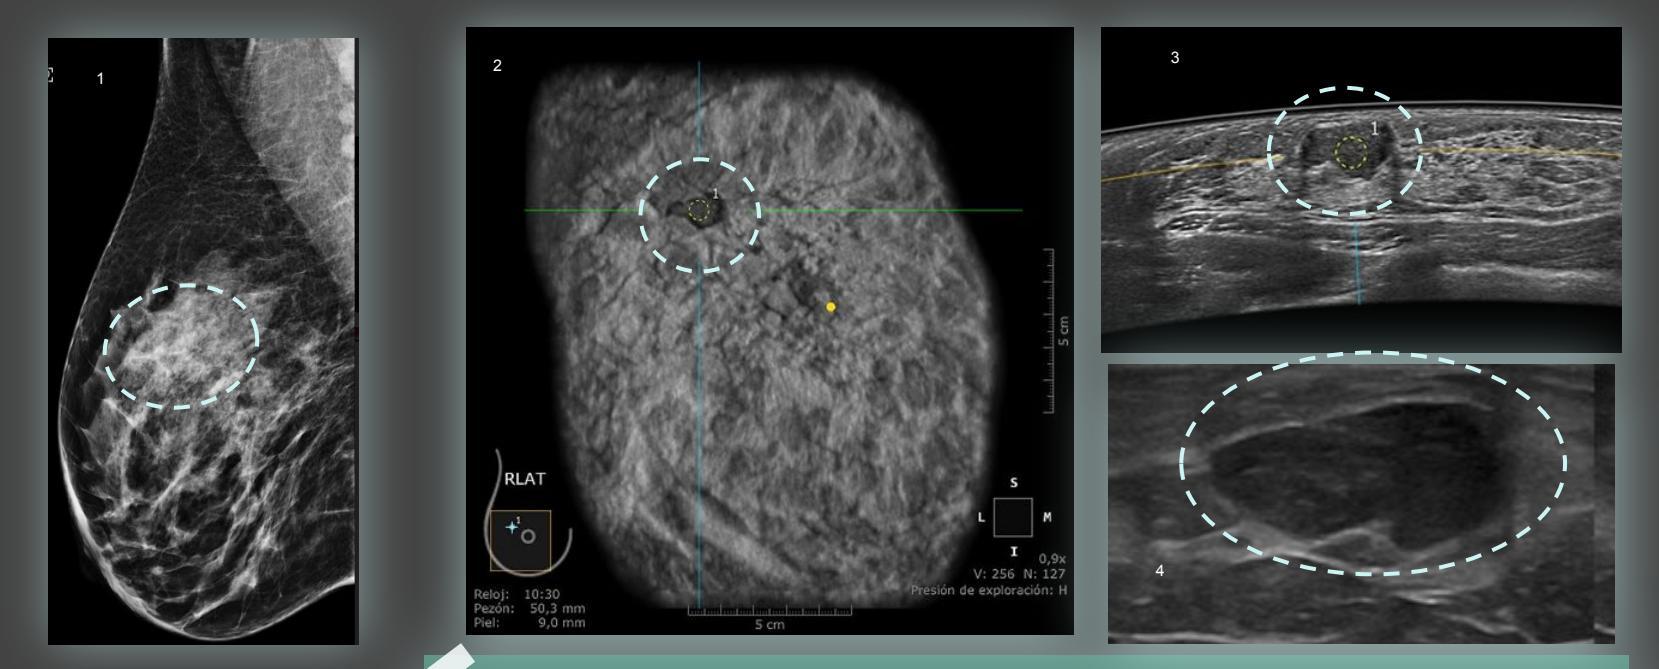
Figura 1: Mamografía mama derecha, proyección MLO: Tejido heterogéneamente denso (ACR C), que podría ocultar lesiones nodulares pequeñas. **Figuras 2 y 3** (ecografía mamaria 3D) y figura 4 (ecografía mamaria): Lesión hipoecogénica de 14mm en CSE de mama derecha localizada en hora 10:30 a 5 cm del pe<u>zón y a 9 mm de la piel</u>

> RESULTADO ANATOMÍA PATOLÓGICA: "FIBROADENOMA INTRACANALICULAR HIALINO"

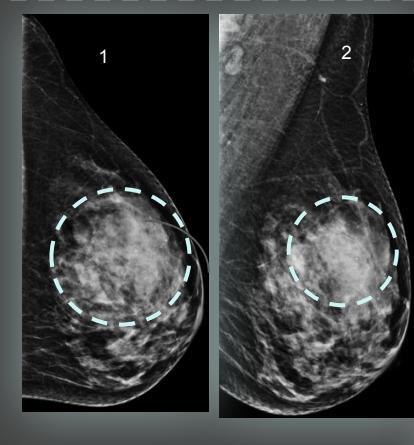
Figuras 1 y 2: Mamografía mama izquierda, proyecciones CC y MLO: Categoría de densidad ACR C. Nódulo de márgenes oscurecidos en CSE. Calcificaciones difusas Figuras 3 y 4: Ecografía mamaria 3D: Plano coronal, proyecciones laterales de mama izquierda: Formación nodular hipoecoica de márgenes indefinidos, con calcificaciones asociadas, a 51 mm del pezón.

> RESULTADO ANATOMÍA PATOLÓGICA *"Mastopatia no compleja"*

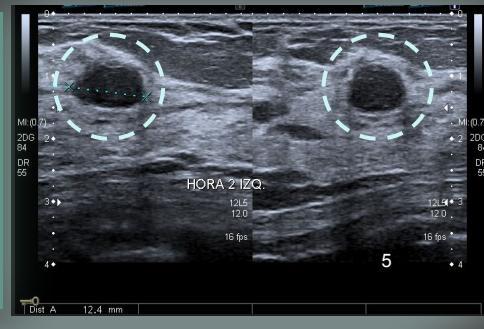
Figura 5: Ecografía mamaria convencional.

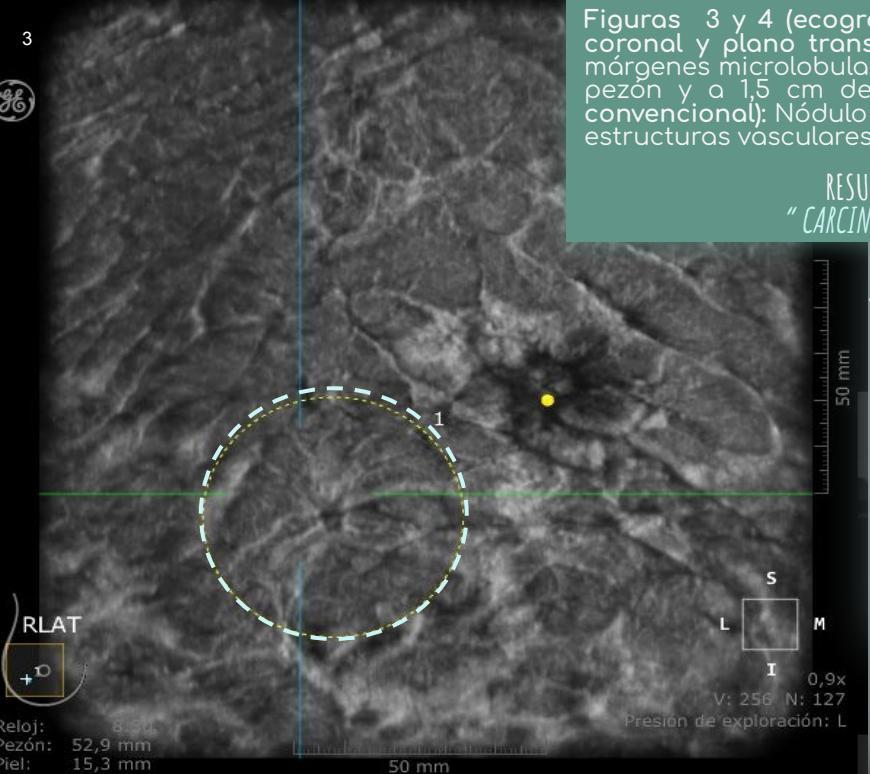
Figuras 3 y 4 (ecografía mamaria 3D) mama derecha plano coronal y plano transversal: Nódulo hipoecoico irregular de márgenes microlobulados en CIE, hora 8, localizado a 5 cm del pezón y a 1,5 cm de la piel. Figura 5 (Ecografía mamaria convencional): Nódulo hipoecoico de márgenes irregulares, sin estructuras vasculares al examen Doppler color.

#### RESULTADO ANATOMÍA PATOLÓGICA: *" carcinoma tubular bien diferenciado"*

Figuras 1 y 2: Mamografía mama derecha, proyecciones MLO y CC. Imagen nodular hipodensa, en región central derecha.

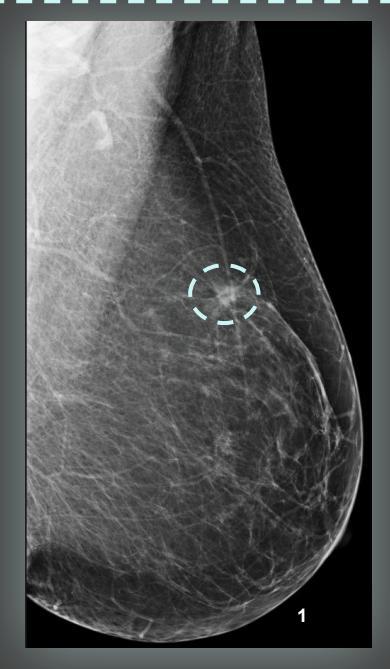
Figura 1: Mamografía mama izquierda, proyección MLO. En unión de cuadrantes superiores, plano medio, imagen nodular irregular, hiperdensa, espiculada.

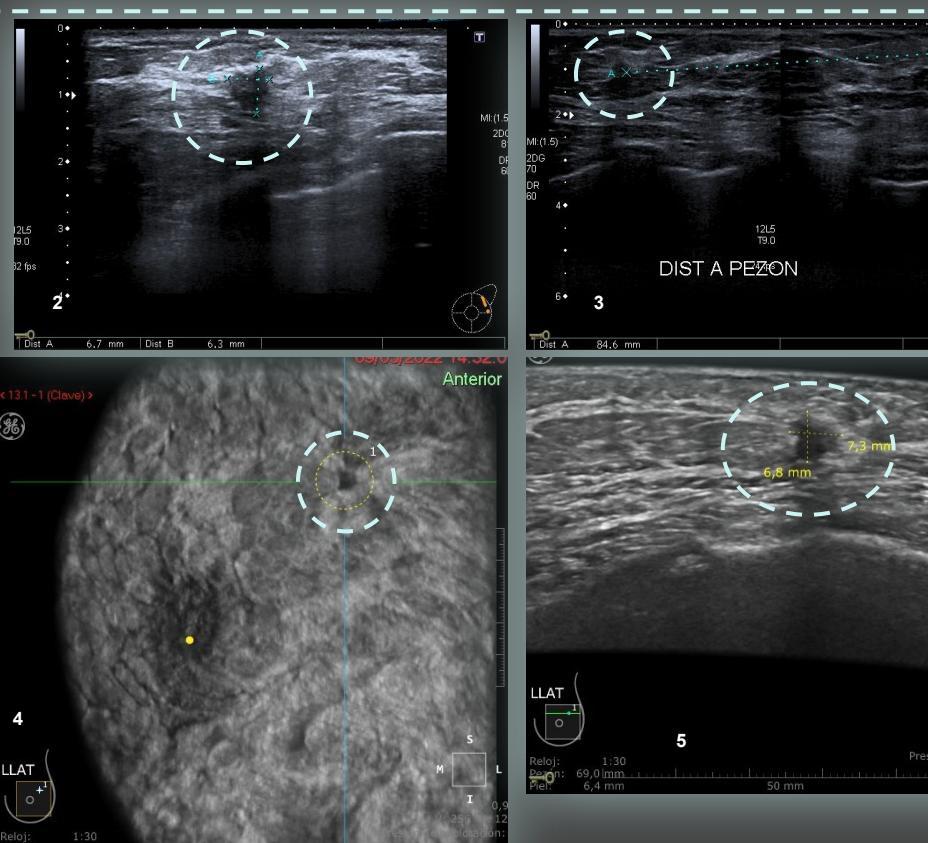
Figuras 2 y 3 (ecografía mamaria). Figuras 4 y 5 (ecografía mamaria 3D): En CSI mama izquierda, irregular, de 7,3 mm x 6,3 márgenes angulados, vascularizado al Doppler, localizado en hora 1, a 69 mm del pezón y a 6 mm de la piel.

#### RESULTADO ANATOMÍA PATOLÓGICA: "CARCINOMA DUCTAL IN SITU"

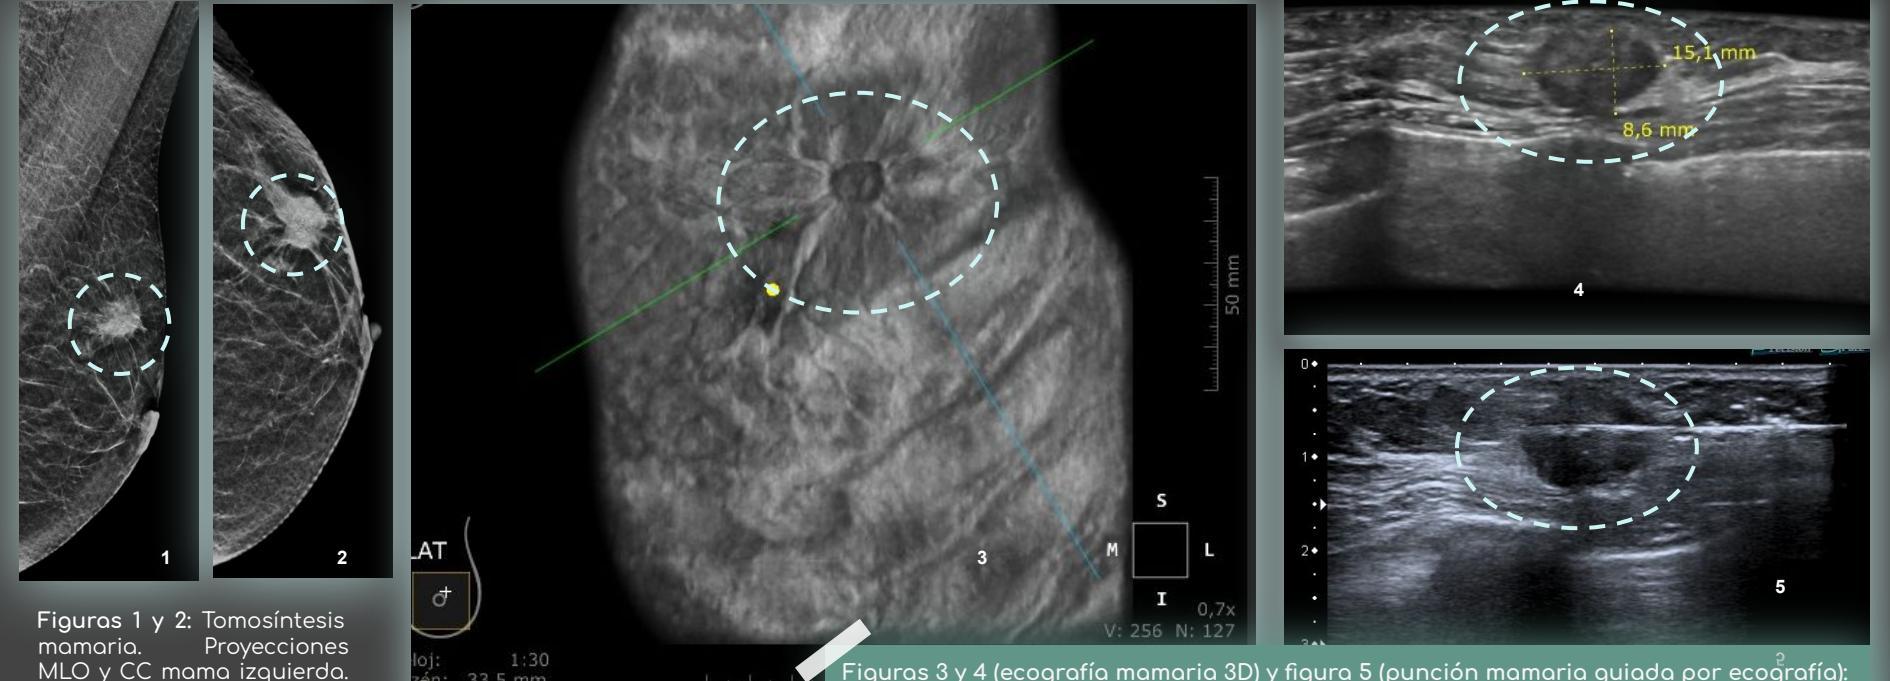
Figuras 3 y 4 (ecografía mamaria 3D) y figura 5 (punción mamaria guiada por ecografía): En CSE de la mama izquierda, imagen nodular hipoecoica, de 15 x 8.6 mm, de margen microlobulado con vascularización central y periférica. La misma se encuentra a 33mm del pezón y presenta compromiso dérmico con leve retracción de la piel.

nodular Imagen hiperdensa, espiculada, la cual provoca retracción dérmica adyacente.

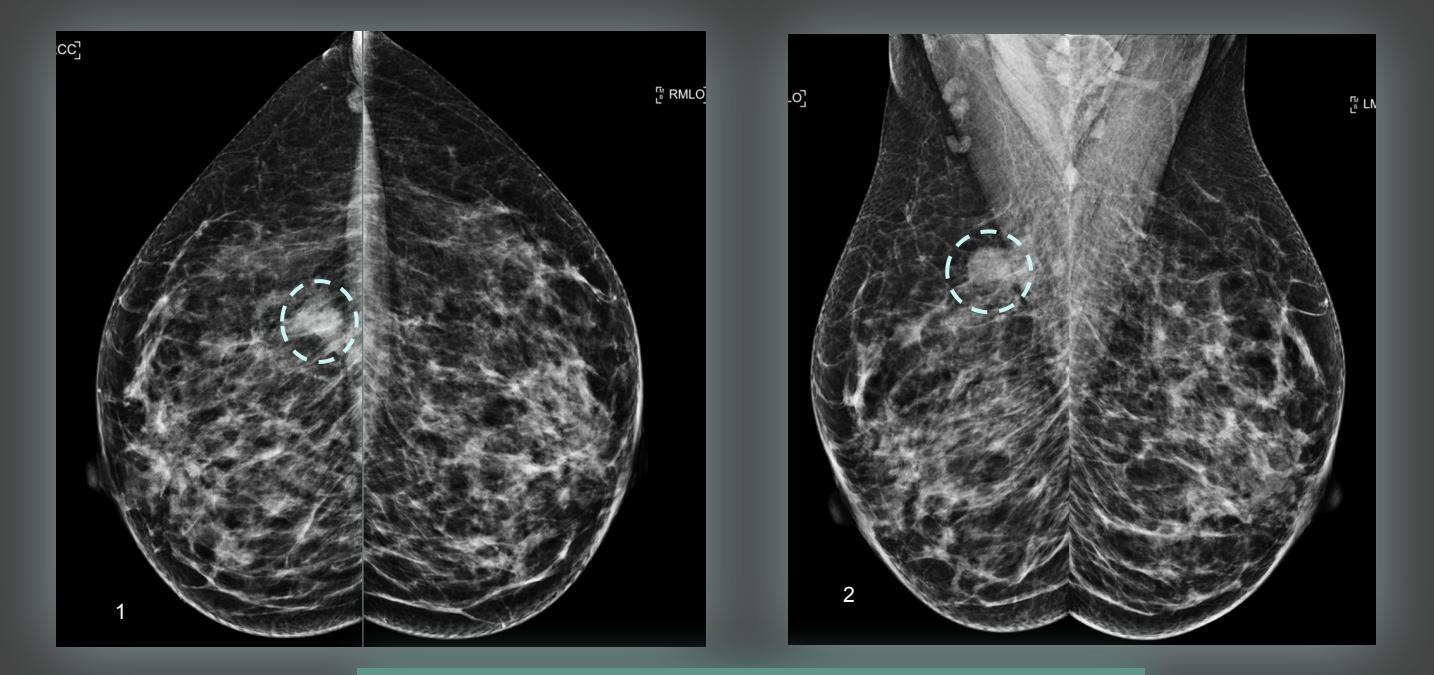
Figuras 1 y 2: Mamografías en proyecciones CC y MLO. Imagen nodular, hiperdensa, oval, de bordes oscurecidos, en CSE de mama derecha, plano prepectoral.

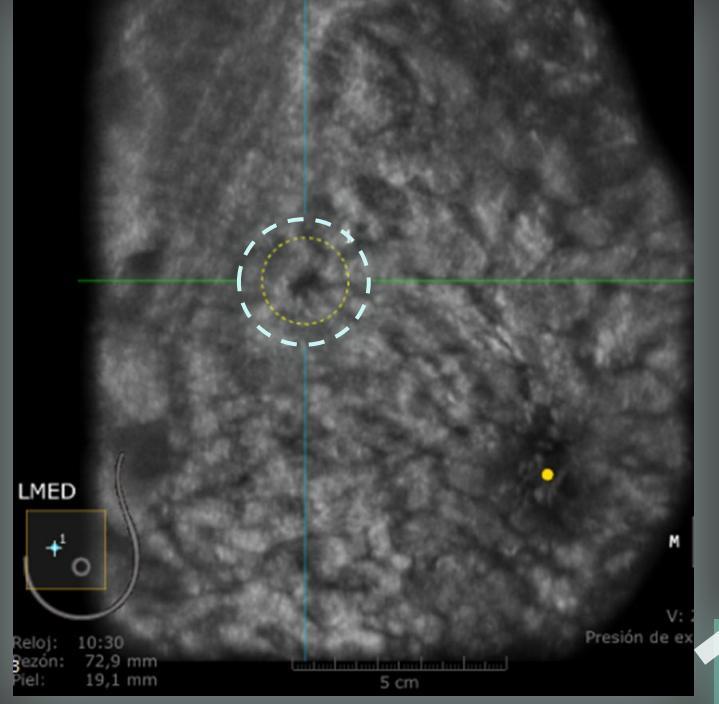
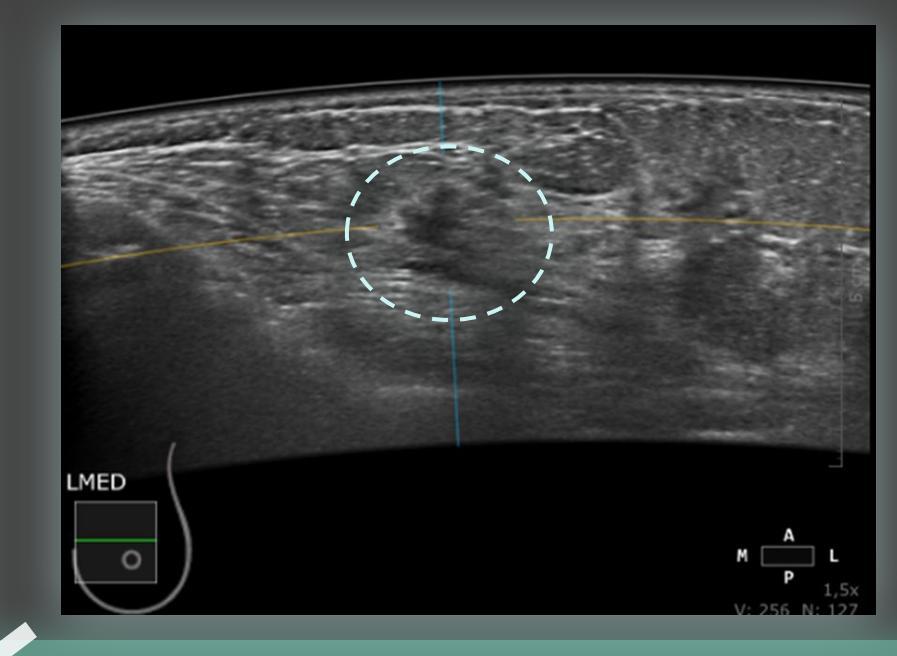
Figuras 3 y 4 (ecografía mamaria 3D):: En CSE de la mama izquierda, imagen nodular hipoecogénica, de márgenes irregulares, ubicada a 73 mm del pezón.

RESULTADO ANATOMÍA PATOLÓGICA: "Carcinoma ductal invasor"
